D地区の斜面破壊形態について

渡 辺 平太郎

平成5年から今年度の平成7年度にかけて、D地区の道路改良工事に伴って発生した3件の切土斜面の破壊形態（地すべり、崩壊）について紹介します。

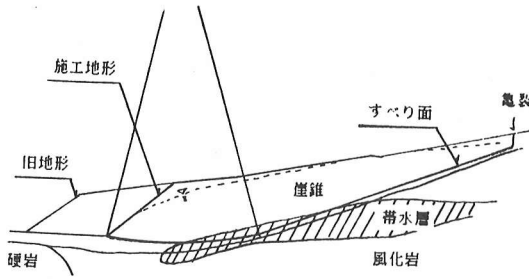
図3.1 D-1地区模式横断面図

平成5年秋に切土高5～7mの切土施工後、法面が崩れ、法面背後40mに明確な滑落崖が形成。幅50m、すべり深さ8m。

崩れた法尻部に湧水を確認。

切土法面より上部では10～15°の緩斜面が連続し、下部は20～30°の急斜地。

すべり面付近およびすべり方向に帯水層を確認。帯水層は被圧しており、地上付近まで水位上昇。

すべり対象物は、崖錐（礫混り粘土）。

すべり脚部には硬岩が浅く分布し、すべり深さを制限。

被圧した帯水層が法尻部に分布している地区での脚部切土による変状。

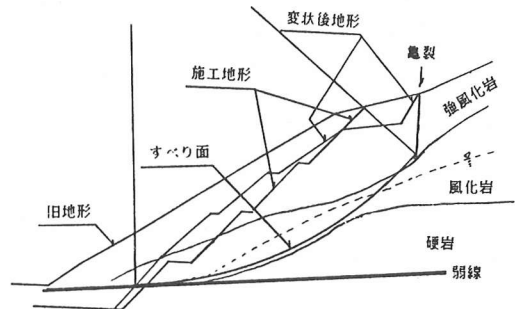
図3.2 D-2地区模式横断面図

切土高25~30mの長大切土区間。平成5年度より切土工事が始まり、平成7年度春に最終段を切土終了後変状。

切土最下段小段付近が膨らみ出し、法面肩より奥5~10mに亀裂が発生。発生時10mm/時の速度で変状し、約1ヶ月後沈静化し、滑落崖の落差は2~5m。幅50m、すべり深さ10m（切土地形に対して）。

すべり脚部では、若干の湧水を確認。

突出型尾根形状を示し、切土対象区間から河床にかけては20~30°と急峻で、切土上部は10~20°と比較的緩い。

最下段の小段付近から上向き5°程度の勾配で粘土を挟在する弱線が分布。また、変状区間の中心部の強風化が深部までおよび固結粘土状。

地下水位はすべり面付近に存在。降雨後の水位変動が大きく、同時に地中水脈

からの供給も多い。

すべり対象物は、風化岩（一部硬岩部を含む）。すべり側面の脚部には硬岩が浅く分布し、すべり範囲を制限。

硬岩中に挟在する弱線が、切土により露出され変状が発生。強風化部の厚い法面上部でも連動して引張亀裂が発生。

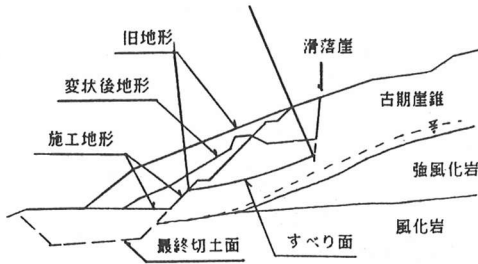
図 3. 3 D-3 地区模式横断面図

平成5年に切土高10~15mの暫定切土施工。平成7年夏の豪雨後に法面肩部から崩れ、比高5mの滑落崖を形成。すべり脚部は、法面中段。幅50m、すべり深さ6m。

崩れた直後はすべり脚部で湧水を確認するが約1ヶ月後に湧水はなくなり、地下水位もすべり面より下に分布。

10~15°の緩斜面が連続し、河床付近に段丘が存在。

すべり対象物は、古期崖錐。含まれる

礫自体軟質な粘土層 (N < 10)。

最終切土法尻付近に N 値 50 以上の風化岩が約 5° の勾配で分布。

元来、保水性がよく飽和状況にあった法面が、豪雨により一気に崩れる。
