道路橋改良工事に伴う地下水の現況把握と影響調査の一事例

日本地下水開発㈱ 大滝 勝・秋山 純一

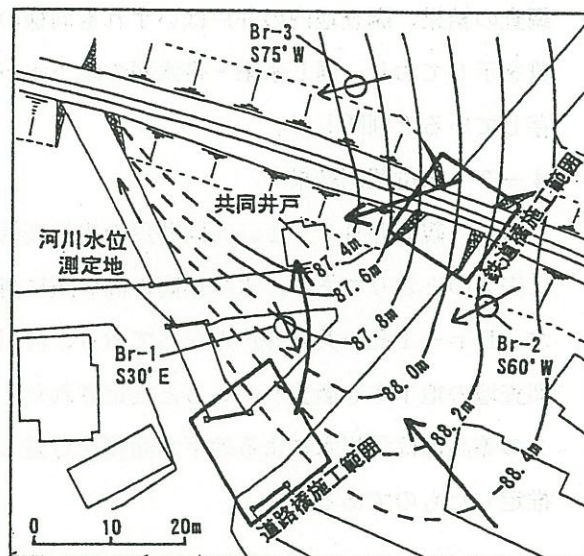
図2 流向流速測定結果および地下水面の推定等高線図(標高)

調査孔	Br-1	Br-2	Br-3
測定深度	G. L. -5.76m	G. L. -5.72m	G. L. -5.72m
地層区分	粘土混砂礫	粘土混砂礫	粘土混砂礫
測定流速 (cm/sec)	6.19×10^{-3}	4.17×10^{-3}	1.28×10^{-2}
ダルシー流速 (cm/sec)	1.2×10^{-2}	8.3×10^{-4}	2.5×10^{-3}
流向	S 30° E	S 60° W	S 75° W

Br-1孔は他の2孔とは異なり、河川の流下方向と正反対を示した。ボーリング結果では異種の帯水層を示すような土層は確認されていないため、玉石による乱流の影響が考えられる。

調査地の地下水は東北東と南南東、及び南南西の3方向から流入する形態が推定され、道路橋・鉄道橋の改良工事の際は、いずれの場合も共同井戸の水位・水質に影響を及ぼす可能性があると判断される。
