集中豪雨による斜面崩壊

梶谷エンジニア(株) 佐藤 辰江

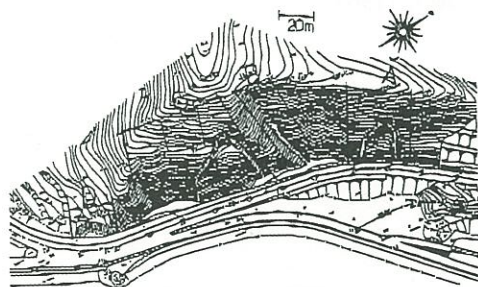
図-1 崩壊ブロック平面図

当該区間の変状範囲は終点側よりA~Dブロックに分けられ、各ブロックの変状状況および崩壊機構は表-1のようにまとめられる。その他の特記事項としては、

- ・被災日時は8/30夜(Aブロック)~31午後(Cブロック)でブロックにより時間差があった。
- ・構造物(擁壁)は、ほとんど変状がなかった。
- ・湧水は通常はない。
- ・以前被災・復旧した区間が近接してある。
- ・8/23~31間の総降水量は320mmだった(近傍の測候所による)ことが上げられる。

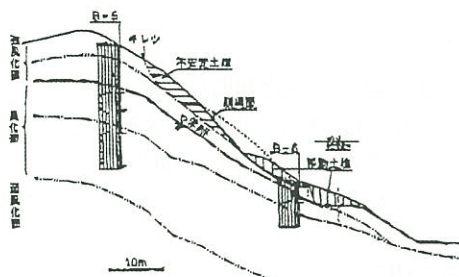
図-2 Aブロック代表断面図

崩壊ブロックの下位にある構造物には変状が見られなかったことなどから、今回の変状は、比較的層厚の薄い（層厚約6m以下）強風化部分が崩壊したものであると判断した。対象ブロックは、急傾斜地の崩壊であるが、崩壊の安定度の検討について、便宜上スベリ崩壊として検討した。検討条件は以下の通りである。解析断面を図-2、図-3に示す。

現状（崩壊後）地形では、水位常時と比較して水位上昇時には安全率が4~7%低下する。計画安全率Fsp=1.15とした時、Aブロックの崩壊予備層の必要な抑止力は約5tf/m、Cブロックの崩壊予備層の必要な抑止力は約10tf/mとなる。

た工法が適していると判断し、切土工(排土工)案を採用した。さらに、崩壊の再発防止と周辺環境との調和を図るため、法面保護工を比較検討した結果、鋼製法枠(メッシュリング)案を提案した。
