住宅基礎地盤の盤ぶくれに関する事例

(株)仙台技術サービス 高桑 卓也・佐藤 一夫・斎藤 重則

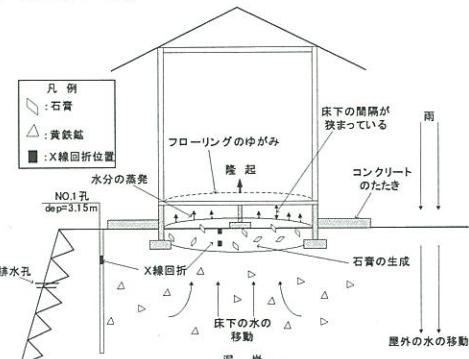
図-1 地盤変状機構の模式図

以上の調査結果および過去の事例¹⁾⁽²⁾⁽³⁾を総合的に勘案すると、変状要因は泥岩中の黄鉄鉱の酸化により生じる硫酸と基礎地盤中の何らかのカルシウム分が化学変化をおこし、析出した石膏の結晶圧によるものと想定される。(図-1参照)

石膏生成の原材料となるカルシウムの供給源を特定することは出来なかつたが、調査地周辺の露頭より貝殻細片が確認されていることからも、基礎地盤中に何らかのカルシウム分が存在しているものと考えられる。また、床下の試料について、土懸濁液のpH試験を実施したところ、pHは3.6~4.4と低い値を示し強い酸性土壤であることが確認された。これも黄鉄鉱の化学的風化が影響している可能性が考えられる。

以上の結果から、当該地における盤ぶくれは泥岩の化学的風化によるものと判断し、昨年8月床下の泥岩を化学変化から防ぐための応急措置として、床下からの水分の蒸発を防ぐ目的でビニールシートを被覆した。その後、変状の進行しやすい季節(梅雨時期)を経過しても異常が認められないようであれば、恒久的な対策工を考える必要があり、その方

法としては床下をコンクリートなどで密閉する案が考えられる。
