東北地方太平洋沖地震により被災した河川堤防の開削調査事例

基礎地盤コンサルタンツ(株) 加藤 政文、梶原 保志、○杉山 洋介

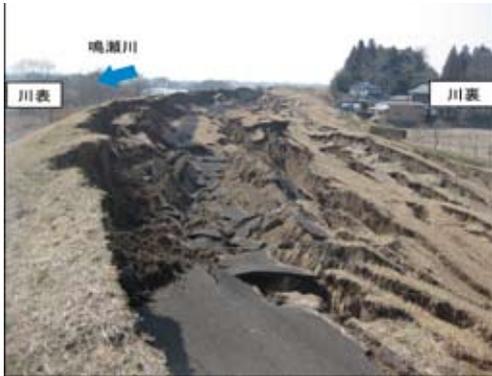
今回調査を行った宮城県大崎市の鳴瀬川下中ノ目地区は特に大規模な被災を受けた箇所である。被災は鳴瀬川左岸の30.0k - 6m から 30.5k+30m のL=320m 間で発生した(写真-1)。堤防が川裏側に最大12.5m 流れ出すように崩壊し、天端が最大5.5m と大きく陥没した。縦断方向に多数のクラックが生じ、細長い短冊状になった法面土塊が法尻方向に倒れるようにして折り重なり、クラックの間や法尻には高含水の噴砂が確認される。なお、表法面に変状はほとんど見られない。

写真-1 鳴瀬川下中ノ目地区の被災状況

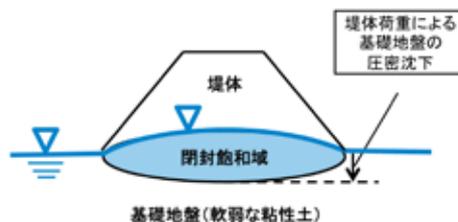
図-2 閉封飽和域の概略図

ここで、閉封飽和域とは基礎地盤に沈み込んだ堤体が、一部飽和域を形成することである(図-2)。周辺の地下水位が高く、基礎地盤が軟弱な粘性土であると、堤体の荷重で基礎地盤が圧密沈下し、一部堤体が沈み込む。地下水位が高いため、堤体内に飽和域が形成される。堤体に包み込まれた飽和域なので、「閉封飽和域」と呼ぶ。また、調査は「河川堤防開削時の調査マニュアル, 2011.31)」に準じて行った。

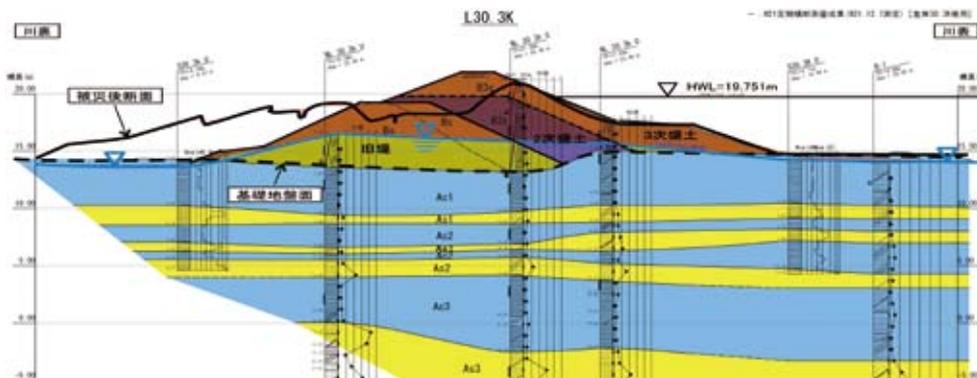
図-1 地質横断面図(鳴瀬川左岸 30.3k)

この地区の堤防は旧堤Bsの川表側に2次盛土B2c、3次盛土B3sとかさ上げ腹付けされていた。基礎地盤は粘性土主体で、所々、砂層を挟んでいる(図-1)。

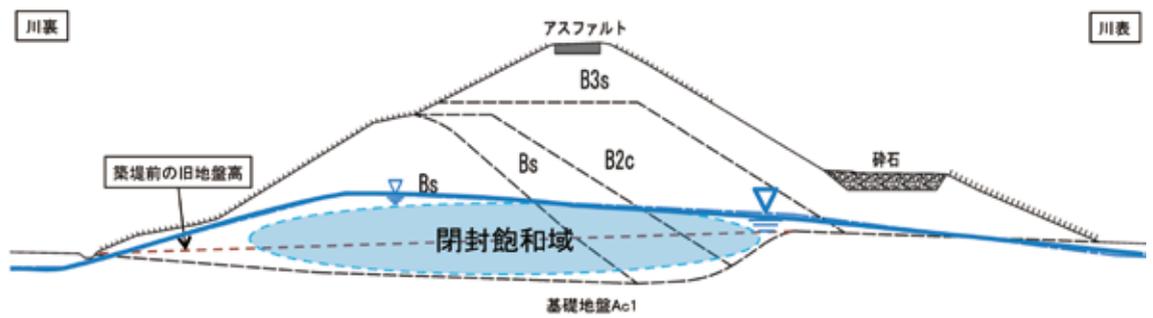
図-4 地震前の堤体

調査結果をもとに、被災メカニズムを推定した。まず、軟弱な粘性土地盤上の築堤に伴い基礎地盤が圧密沈下し、堤体下部は基礎地盤にめり込んだ形となる(図-4)。さらに、降雨の浸透等により「閉

封飽和域」が形成された。特に被災箇所は、水の集まりやすい微地形、裏法尻に堤脚水路が整備されていないなど、縦断方向および横断方向に水が抜けにくい構造となっていた。以上のことから、大規模な閉封飽和域が形成されたと考えられる。

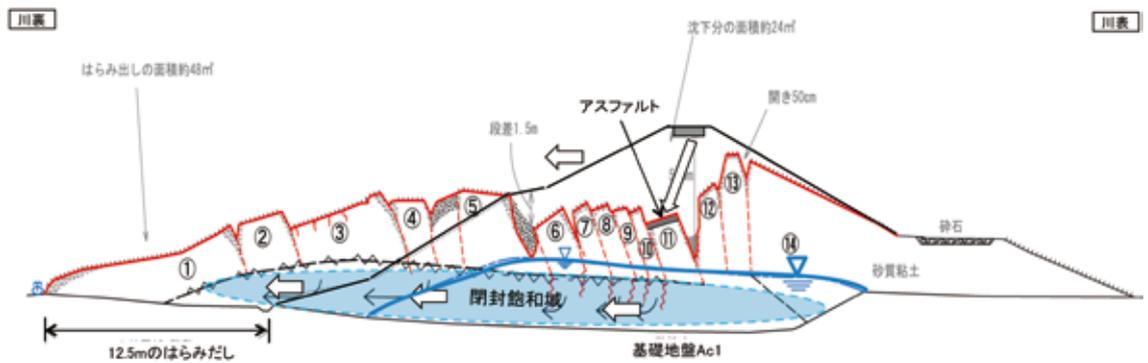
図-5 地震後の堤体

そこに、大規模かつ長時間の地震動が加わり閉封飽和域が液状化し、大規模な亀裂や堤防の沈下・側方変形が生じたと推定される(図-5)。
