2011年東北地方太平洋沖地震による地盤災害と復興への地盤工学的課題

風間 基樹

東北大学 大学院工学研究科・教授

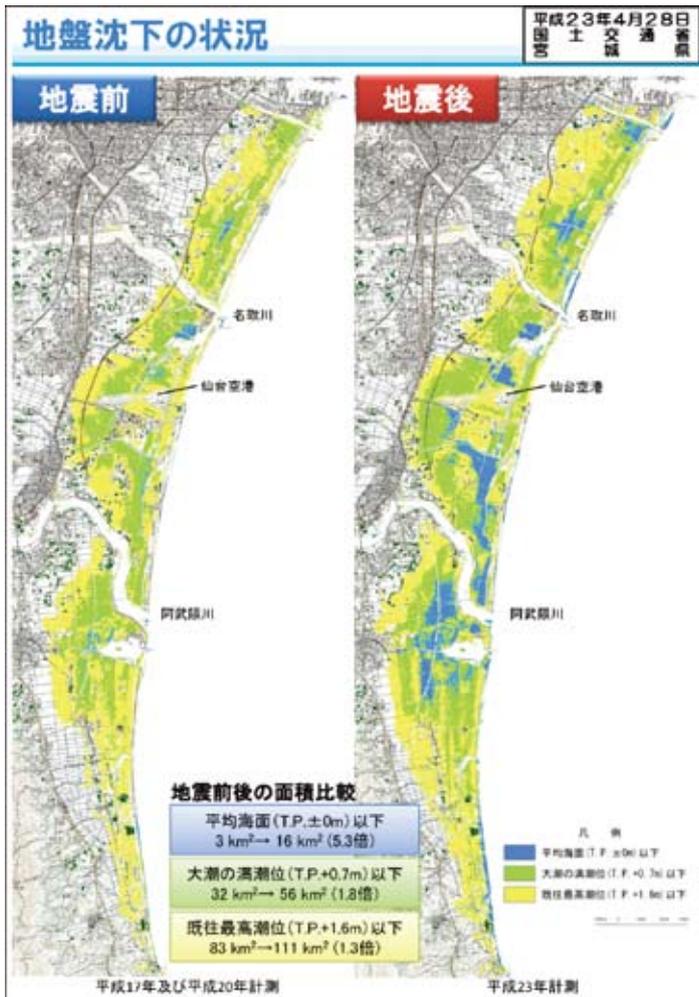
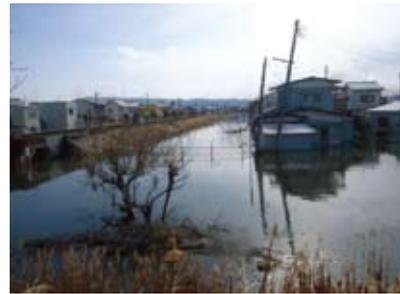
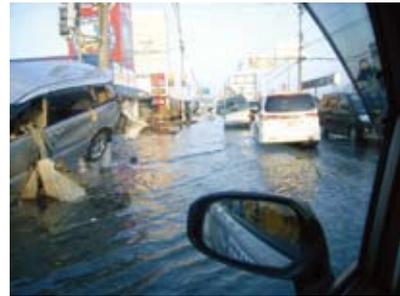
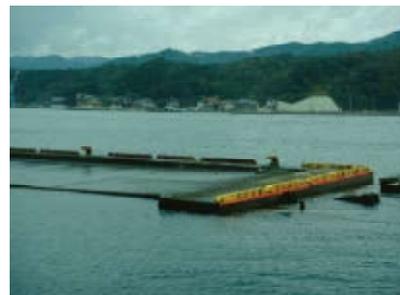
図2.2は、仙台平野沿岸部の広域地盤沈下の様子を示している。地震によりゼロメートル地帯の面積が3km²から16km²に増えていることがわかっている。ゼロメートル地帯が一旦浸水し冠水すると、自然流下での排水が期待できないため、排水は強制ポンプ排水に頼らざるを得ない。低地の冠水は、短期的には行方不明者の捜索を困難にさせ、応急復旧の初動を遅らせる原因となった。さらに、中長期的には、高潮災害や洪水に対して非常に脆弱な地帯を生み出したことを意味する。実際、沿岸部では同年の台風12号によって高潮災害を受けた場所も多い。死者行方不明者5000名以上を出した1959年の伊勢湾台風や2005年ハリケーンカトリナの被害の淵源は、広域の地盤沈下にある。

図 2.2 宮城県南部の地震後の広域地盤沈下（東北地方整備局・宮城県）右上 2 枚：地震二日後の石巻市の様子、右下：気仙沼港（2011/10/31）

広域の地盤沈降による直接的な被害としては、港湾施設が使用できなくなることや農地の塩害などがある。また、低地部の排水施設（ポンプ場）や下水処理施設の排水計画を再構築する必要も生じる。強制的なポンプ排水は、維持管理にエネルギーが常に必要であり、今回のようにエネルギー源を失うような災害時に脆弱なシステムとなる。復旧・復興では、将来の禍根を少なくするため、できる限りゼロメートル地帯をなくす方向で土地を嵩上げできる場所はすべきであると考えている。

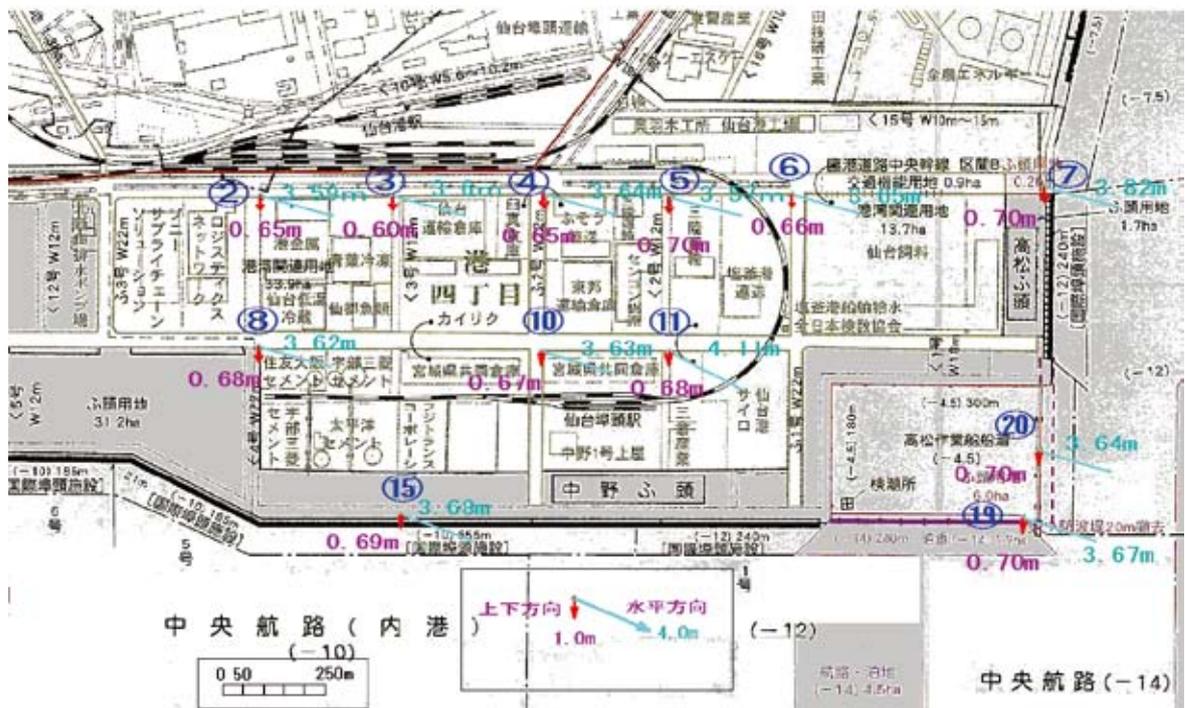
図 2.2 は筆者の研究室で約 13 年前に設置しておいた GPS 標点⁵⁾の再測量によって求めた仙台港の地震前後の移動量（平成 8 年 12 月と平成 23 年 8 月時点での GPS 測量の差）をベクトルで示したものである。最も移動量の少ない北西側の標点②の水平移動量は、南東方向に 3.59m、鉛直には 65cm となっている。この値が仙台港中野埠頭付近の地殻変動量にほぼ相当するものと解釈される。これに対して、東南に位置する標点の相対的な動きは、例えば①の位置で、それぞれ南東方向に 4.11m、鉛直には 68cm である。この差は、地殻より上位の地層の動き（大部分は地表層の動きと考えるとよいと思われる）である。このような地表変位の差は、実際、中野埠頭 2 号岸壁で 12cm（相対変位）海側にはらみ出し、70～80cm（絶対変位）ほど沈下があったことと対応している。ちなみに、標点の相対的な移動量から表層地盤に発生したせん断ひずみ量を算定すると、中野埠頭の中央付近で最も大きく、0.5% 程度のせん断ひずみとなった。この値は、土のひずみレベルとしては、中程度のものである。このように、表層地盤の変状によっても地盤位置は移動する。

図2.3 仙台港中野埠頭及び背後地の移動量
 (平成8年12月と平成23年8月のGPS測量成果の差を示したもの)

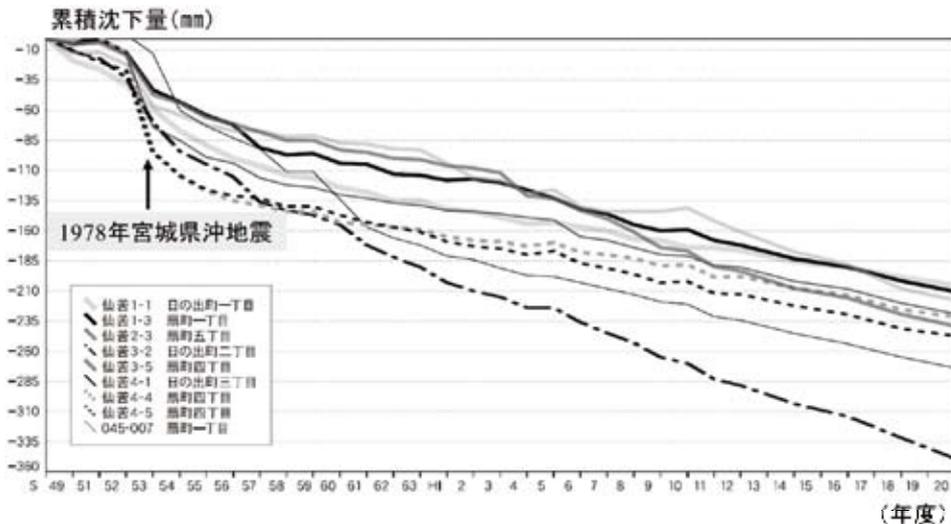
粘性土系の軟弱地盤では、今後地盤の圧密沈下が加速する可能性がある。図2.4は、仙台市内の水準点のうち、昭和49年から平成20年までの累積沈下量が200mmを超える地点の沈下を表している。いずれの箇所も仙台市東部の第四紀の沖積低地に位置する水準点である。図を見ると、1978年に一度急激な沈下があり、その後地震前よりも速い調子で沈下が進んでいる。1978年の際の急速な沈下は、地震による即時沈下的なものも含まれている。地震後に沈下傾向が促進したのは、いわゆる構造を持った粘性土（セメンテーションより、緩く嵩張った骨格構造を持った粘性土）が地震により構造を壊され、上載圧力を有効応力で保持できる状態になるまでに長期間圧密進行中の状態になっているものと解釈される。低地部では今次の地震によって、同様なことが生じる可能性が高く、今後の地盤沈下量の推移は注意深く監視する必要がある。

図2.4 仙台市内の水準点の地盤沈下の例（昭和49年から累積沈下量200mm以上の水準点）⁶⁾に加筆

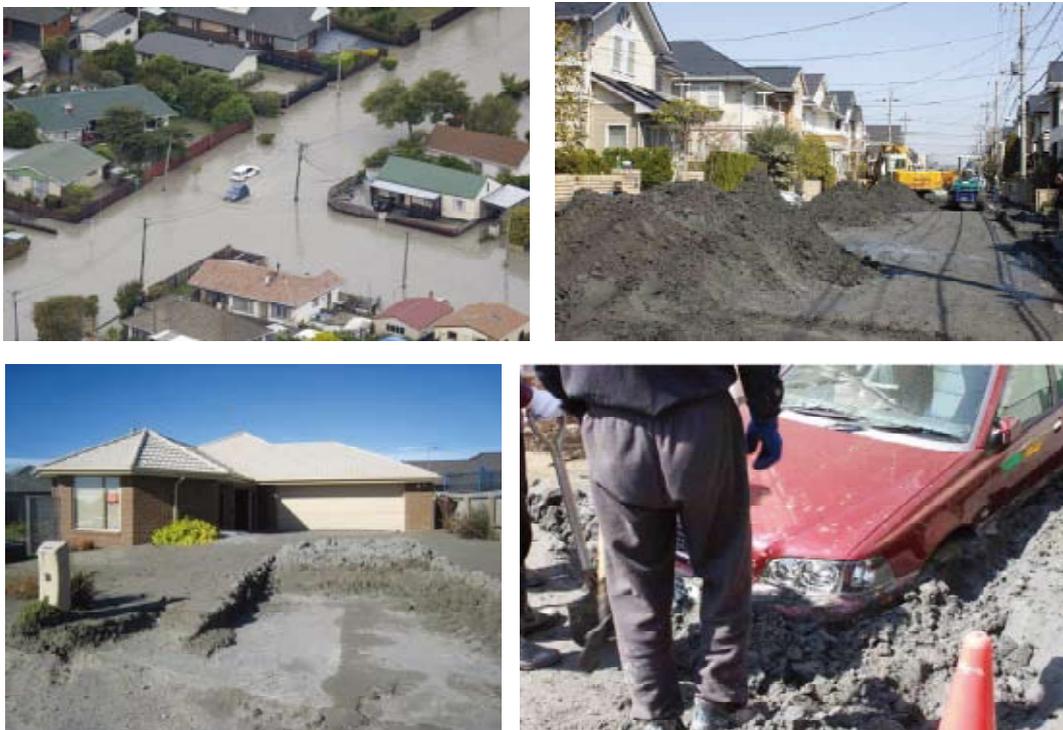
写真3.1 2011年NZ地震クライストチャーチ市（左上：The New Zealand Herald、左下：渦岡良介氏提供）と2011年東北太平洋沖地震の浦安市の液状化被害（右2枚：エイト日本技術開発HPより）

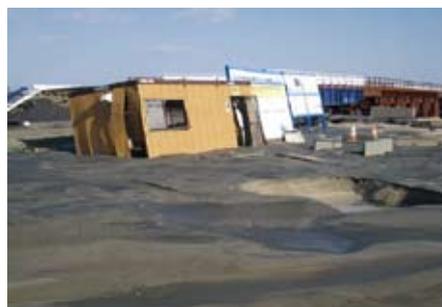
写真 3.2 2011/4/11 地震による再液状化、小名浜港 3 号埠頭先端部詰所沈下 (4/12: 東北地方整備局提供)

うな事例は、筆者の知るだけでも、名取市の閑上地区の埋立地（名取川河口部右岸）、亘理町荒浜小学校（阿武隈川河口部右岸）、仙台空港、女川港、石巻港、小名浜港などがある。なお、本震時には津波によって痕跡が消失していても、4/7（M7.1）と4/11（M7.0）の際に再液状化した事例も多く、本震時にも激しい液状化が生じたことが推察できる。写真3.2は、4/11の地震の際に生じた小名浜港の再液状化の例である。また、内陸部においても液状化は生じており、河川堤防・産業施設・宅地地盤に被害をもたらしている。

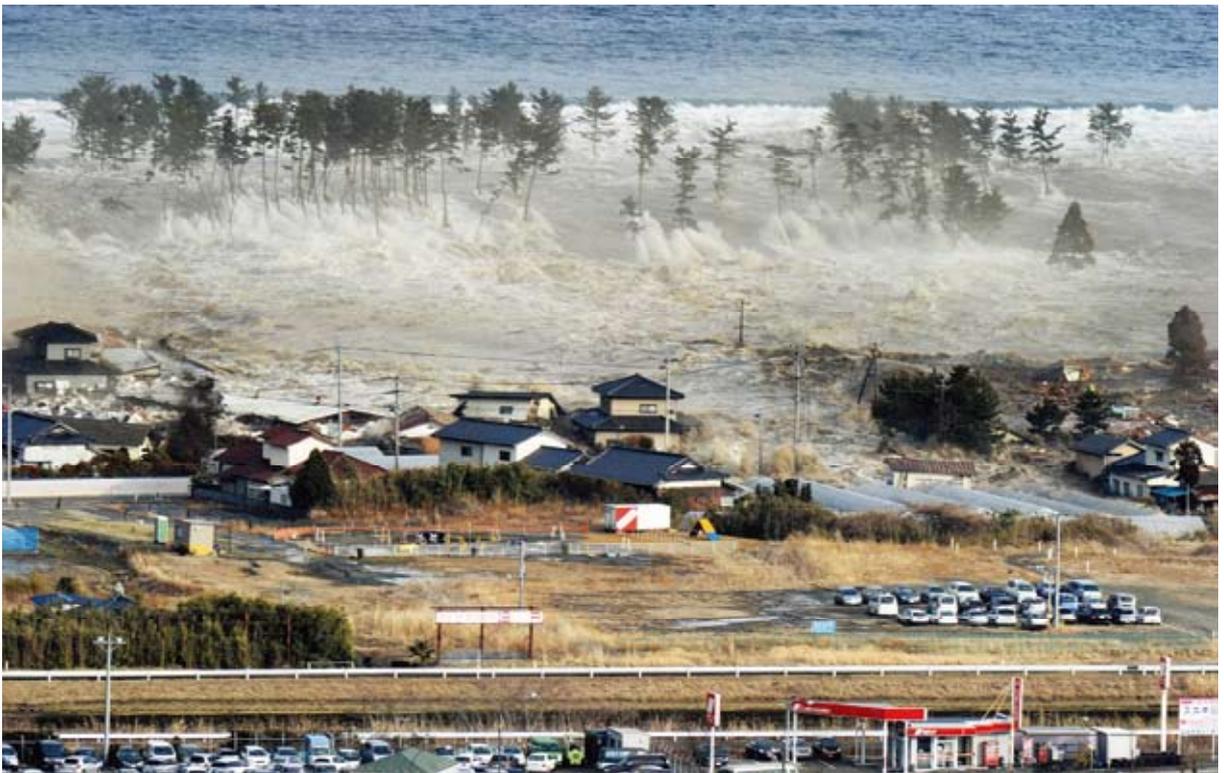
東京湾岸部に比較して、東北地方の液状化被害はそれほどクローズアップされていない。これは、沿岸部で発生した液状化による噴砂痕の多くが、引き続いて襲った津波によって消されたからである。その事実を明瞭に示している写真がある(図 3.4 参照)。仙台空港の東側の沿岸を襲う津波をとらえた写真の手前には、噴砂痕が明瞭に確認できる。筆者らが後日、同地点を調査したが、地面は津波の堆積物に覆われていて、噴砂の痕跡はわからなかった。このよ

図 3.4 津波来襲前に確認できる液状化による噴砂痕跡
（3月11日午後3時55分、宮城県名取市で共同通信社へりから）写真提供：共同通信社

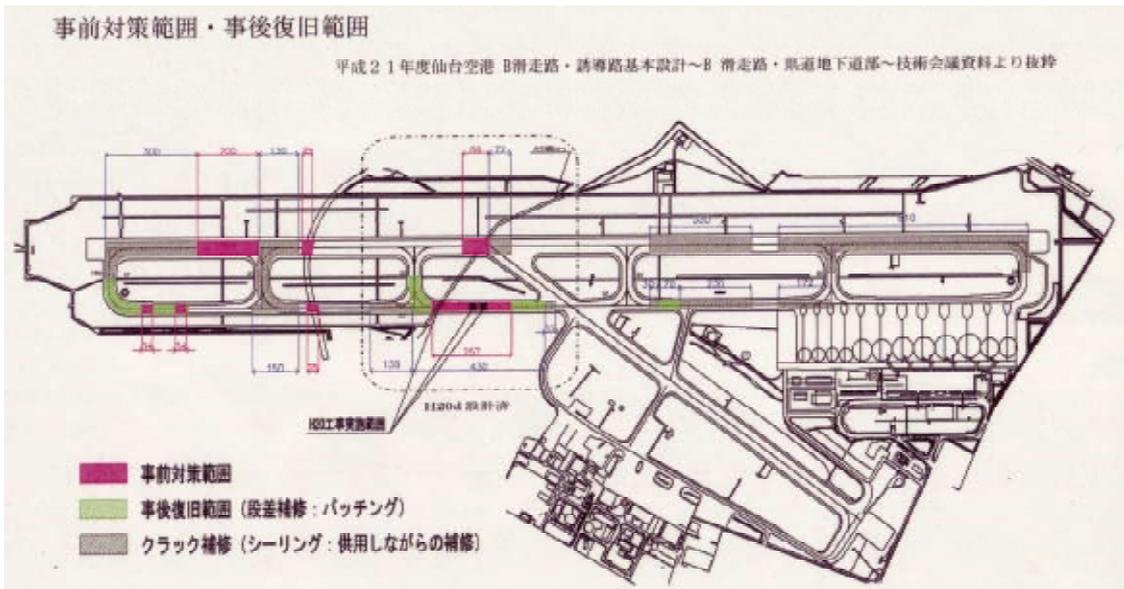
仙台空港は砂から構成される自然堤防上に構築された海浜空港である。砂地盤はN値が多くが20以上でよく締まっており、液状化の可能性は少ないと判断された。しかしながら、滑走路を横断する地下構造物近傍の埋戻し土の液状化が懸念されたため、図3.5のピンク色ハッチで示された箇所で液状化対策（浸透固化処理、クロスジェット工法、コンパクショングラウチング工法）が実施されていた。仙台空港の被害状況によれば、液状化対策の一部未施工エリアで液状化による陥没が確認されているから、液状化対策の効果があったものと認められる¹²⁾。

図 3.5 仙台空港の液状化対策とその効果 (東北地方整備局)

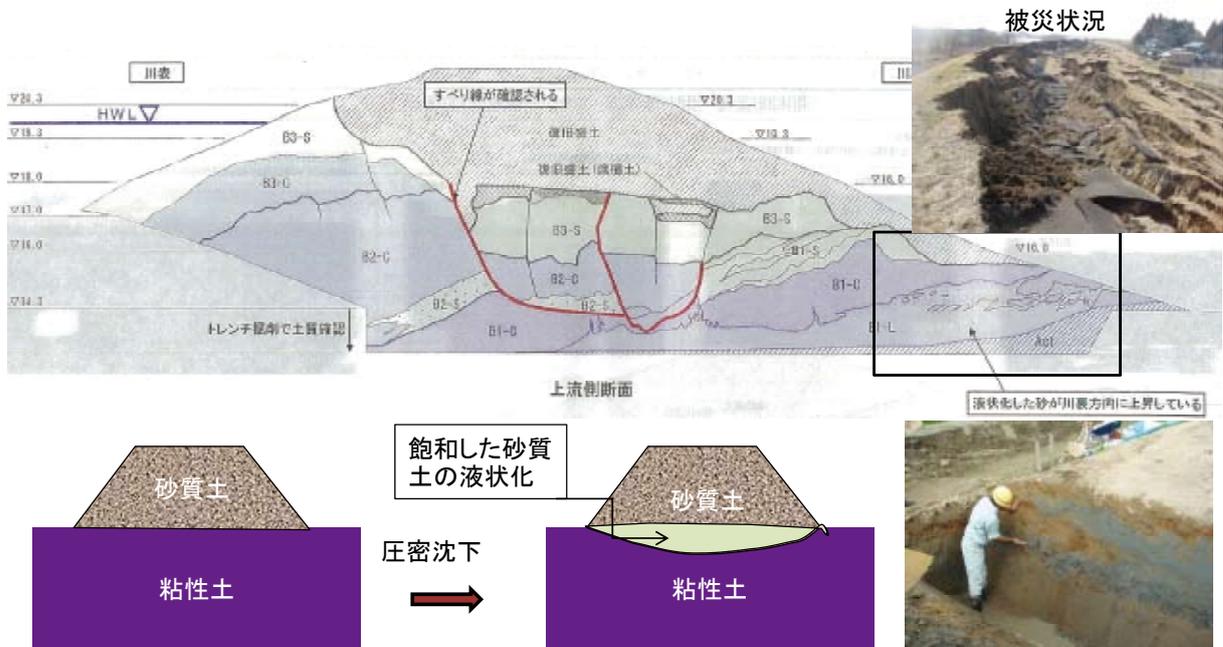
内陸部の河川堤防の被害原因のほとんどが液状化による被害であるが、その中で注目された特徴的な被害がある。図3.7は、鳴瀬川中流部の被災箇所の開削調査結果とメカニズムの概略を示したものである。被災後の開削調査によると、軟弱粘性土で構成される基礎地盤直上の堤防砂質土が液状化した痕跡が観察された。具体的には、堤防が側方に大きく移動し短冊状に破壊した部分では、堤防上部に向かう砂脈の貫入痕が観察されたと同時に、液状化したと考えられる薄い（高々1m程度）砂層が側方に絞り出されたような痕跡が確認された。これは、堤体の材料である砂質土が基礎地盤の圧密沈下によって地下水位以下の飽和状態になると同時に、応力緩和によって緩い状態になっていたため、液状化したものと考えられている。このような事例としては、これまで1991年釧路沖地震の際にピート地盤上に構築された堤体砂質土が液状化したことが報告されているが、特殊な事例として認識されていた¹⁵⁾。今回の地震被害では、軟弱地盤上に構築された河川堤防で見られる多くの被害の主メカニズムとなっている。このような知見から、国土交通省河川堤防耐震対策緊急検討委員会では、堤体の液状化により沈下・変形の生じやすい堤防の特徴、点検・照査における着目点として、図3.8のような項目を挙げている¹⁶⁾。すなわち、

図3.7 今次の地震の河川堤防の液状化被害に見られた特徴的被害のメカニズム（堤体材料の液状化）
 鳴瀬川中流部左岸30km 下中ノ目上流地区の開削調査（国土交通省東北地方整備局による）¹⁴⁾

以上から、砂質土で構成される河川堤防の耐震性強化には、堤体内の飽和度を低くすることが最も重要である。具体には、堤防下部材料の液状化に配慮が必要である。さらに、堤体構成材料によっては、毛管張力によって高い飽和度を保持する場合にも配慮する。今次の災害では、河口部で大量の津波堆積土砂が発生しているが、これらを堤防材料の粒度調整材料としてうまく利用することも考えられる。

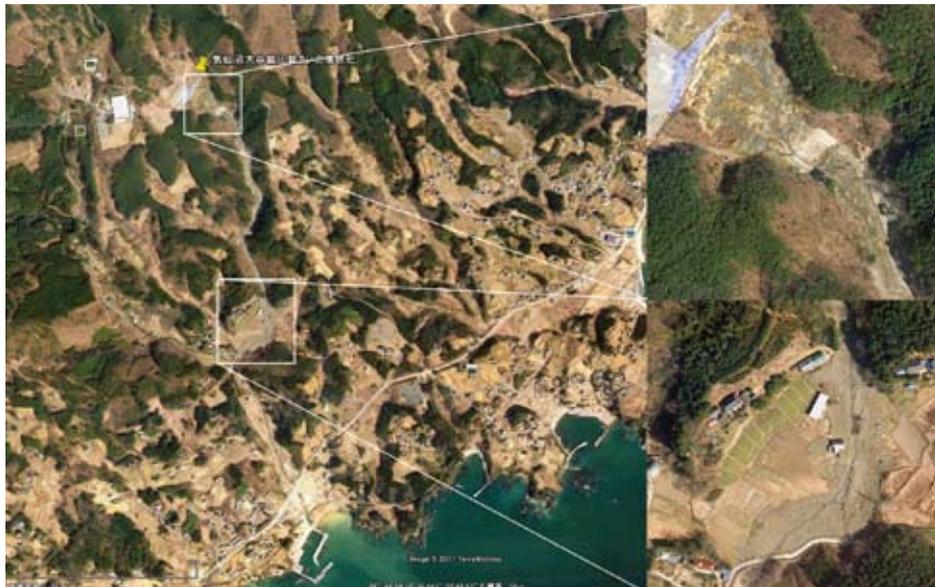
今回の地震では、鉱さい堆積場の液状化被害も見られた。気仙沼市の南に位置する鉱さいの堆積場の堤が壊れて、液状化した鉱さいが下流の沢部に流出した（図3.9参照）。4/7の衛星画像から明瞭に流れた様子が確認できる。鉱さいは、鉱山で鉱物を採ったあとの残渣であり、粒度がそろった細粒のシルトである。鉱さいは水と混ざってポンプ圧送され堆積場に埋められることが多いが、粒度が悪い材料の上に、緩く飽和しているため潜在的に液状化の可能性が高い。一旦液状化すると水が分離しないため、流動化して長距離を移動する。このような被害は、過去にも報告されていて、1978年北伊豆地震の持越し鉱山や2010年チリ地震の例がある。筆者は、流動性が高い点で、鉱さいの液状化被害はきれいな砂の液状化被害とは似て非なるものであると考えている。このような被害を避けるためには、貧配合でもよいので埋立時に固化することが有効と思われる。

図3.9 鉱さい堆積場の液状化による流動化 (Google Earth 画像4/7)

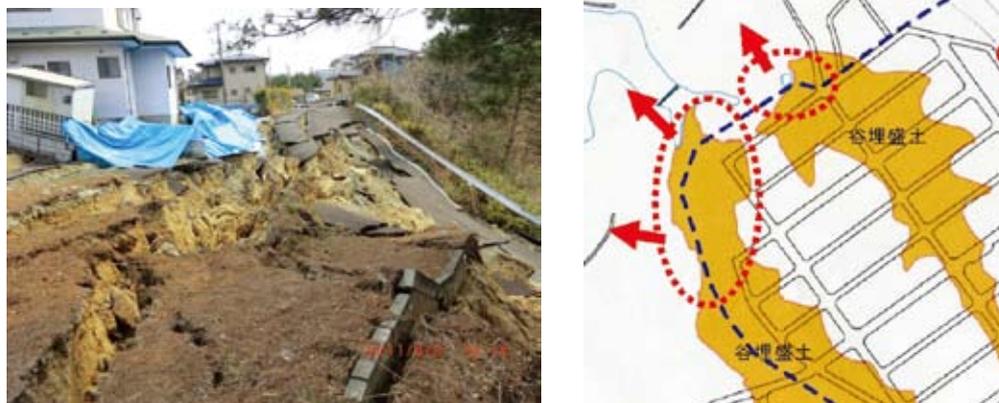
一般に、造成宅地基礎地盤の地震被害のメカニズムは、図4.1のようなパターンに分類できる。このうち大規模な被害としては、a) 自然地盤内で発生する滑り面をもつような地すべり性の崩壊現象による宅地被害はほとんどなく、b) 谷地形を埋めたいわゆる谷埋め盛土部の斜面開口部での被害が多発している。図4.2に示すのはこのパターンの被害例であり、谷埋め盛土部の斜面開口部の変状事例である。また、長い継続時間の地震動の影響のためと思われる e) 盛土部の圧縮沈下（いわゆるゆすり込み沈下）も非常に多く、切盛り境界部の宅地建物の不同沈下となって被害が顕在化している。

図4.2 谷埋め盛土部の斜面開口部の変状事例（宮城県南部）と切盛り位置図（佐藤真吾氏）

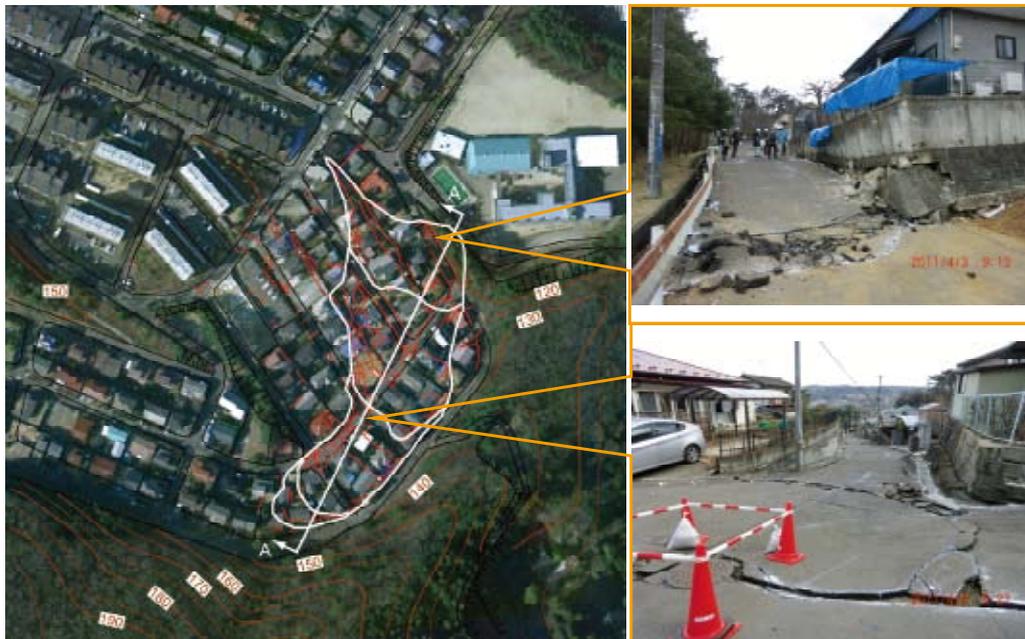
図 4.6 宅地の被災例(仙台市青葉区折立)

図 4.6 は、仙台市青葉区折立の宅地地盤の被災平面図と写真を示したものである。約 50 戸の宅地地盤が変状し、赤線で示すようなクラックや段差が生じ、ほとんどの建物が全壊判定となった。この地区の盛土は、事後の地盤調査によって、厚さが最大 8mほどで、地下水位が豊富であり、地表面に近い盛土は礫混じり粘性土質であり N 値 1~2 の非常に柔らかい性状であること、特に地表面から 4m ほどの深さまで比較的せん断波速度が小さく軟弱な土層構成となっていることが分かっている。復旧工法を考え

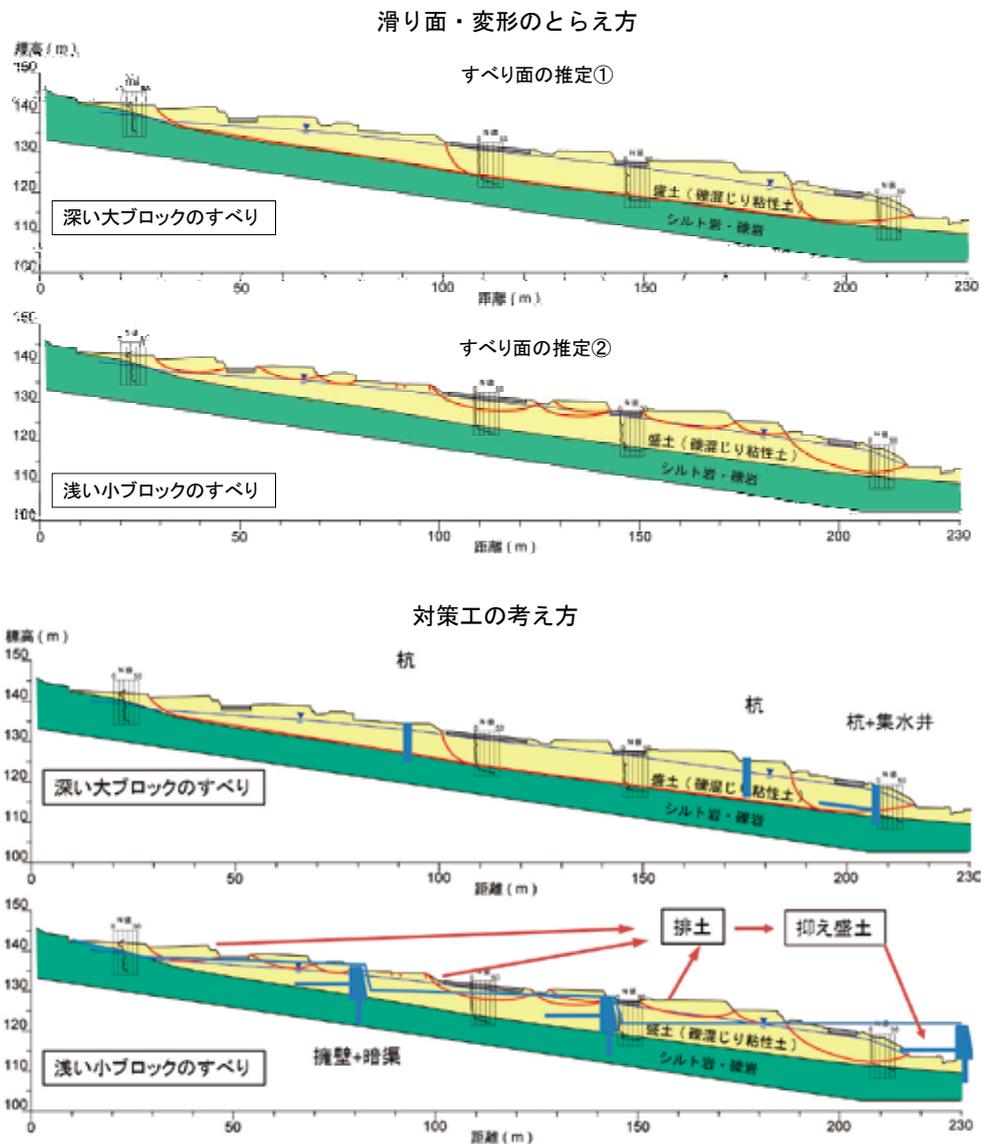
の上での問題は、折立団地だけの問題ではないが、被害のメカニズムをどう考えるかである。折立団地の場合には、地表の変状から地中に生じている滑りをどうとらえるかで専門技術者の意見が分かれた。例えば、図4.7最上段のように滑りを地山と盛土の境界と考えるのか、それとも比較的浅い部分の小ブロックの変状ととらえるかである。通常、自然斜面の地すべりと異なって、盛土材料は不均質であり、ボーリング調査などから明らかな滑り面を特定することは難しい。また、地震による変状の場合には、動態観測をしても明瞭なすべり変形の進展が観測されない場合も多い。このような理由から、メカニズムを明瞭に評価できない。さて、対策と言えば、深いすべりを想定する場合には、地すべりに対するような対策工が主になるであろうし、浅いすべりの場合には、排土工や擁壁の再構築が主体の対策工が考えられる（後者の場合、再区画整理が必要である）。地すべり対策は、太白区緑が丘の再度被害の事例を考慮すれば、大きな滑動崩落を抑止することにはある程度効果を期待できるが、小さなブロックの宅盤の変状防止には無力となる懸念がある。一方で、杭工や集水工などの地すべり対策は、個人の宅盤に触れず公共の道路などから対策することになるため、区画整理事業で必要となる個人宅地の権利の調整が不要で、復旧対策に早期に手を付けやすいという長所もある。

図 4.7 宅地の被災例（仙台市青葉区折立）の地中変状の想定とそれによる対策工の違い

実際に、そのどちらを選択するかは、とりうる制度の中で復旧までの速さや住民の費用負担、合意形成などを総合的に考えて判断することになる。地盤工学の技術者としては、再度災害の防止の観点から、技術的なアドバイスはできるが、技術論のみで対処できない状況にある。

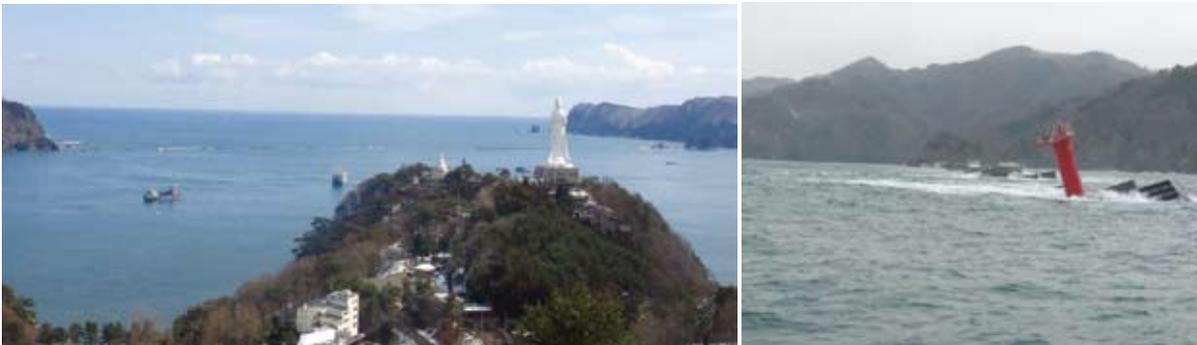
写真 5.1 釜石港の津波による防波堤の被害（港湾空港技術研究所提供）

大津波を受けた港湾および海岸施設は津波の越流・浸食・洗掘等によって基礎地盤とともに崩壊した。盛土形式の防潮堤は両のり面と天端面はコンクリート工で三面張りにしてあるが、越流した津波が下流側（陸側）ののり面を急速に流下する際に、盛土に固定されていない天端のコンクリートスラブと下流側最上段のコンクリートのり面工が剥ぎ取られ、そこから盛土の浸食が開始されて、やがて全断面が喪失したものと考えられる。写真 5.1 に示す釜石の湾口津波防波堤は、津波エネルギーの軽減に貢献したとされているが、その崩壊と完全機能喪失のプロセスには不明な点が多い。地盤工学的な課題としては、越流後の基礎地盤の浸食が堤体の安定性の喪失にどの程度影響したのかを解明しなければならない（図 5.1 参照）。

復旧に関しては、広域地盤沈下のための嵩上げの方策（すでに、仙台港では津波の堆積土砂を利用して嵩上げの復旧工事が着手されている。）や防波堤ケーソンの再利用可能性の判定や移動したケーソンの再設置方法などが技術的な課題である。

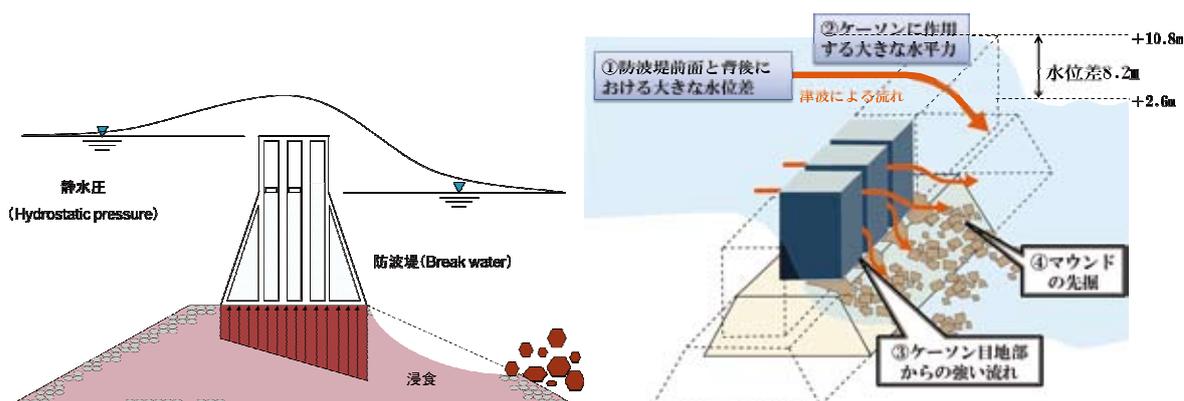
図 5.1 津波による防波堤の被害のメカニズムの推定

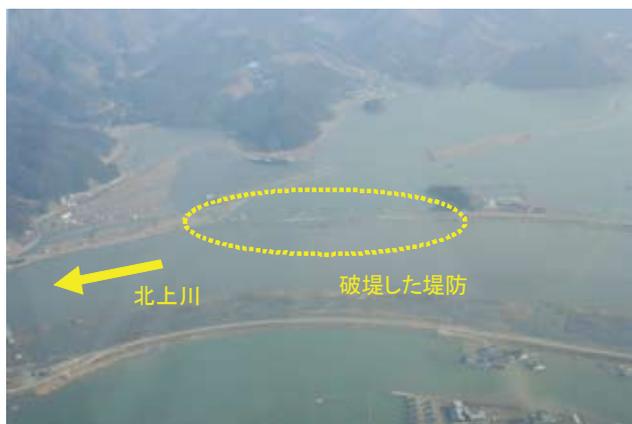
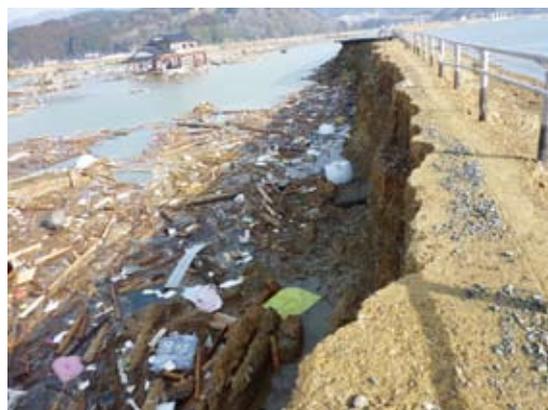
宮城県内の阿武隈川・鳴瀬川・名取川・北上川の河口部では津波によって、堤防で守るべく地域が壊滅的に被害を受けた。特に北上川河口部右岸では 1.1km にわたって河川堤防が流失した(写真 5.2) このため、このような河口部での堤防復旧については、津波に対する地域復興の観点から計画を一から作る必要があり、単純にハードを元に戻すという復旧に手を付けられない状況である。沿岸部の鉄道在来線も同じである。地殻変動による地盤沈降もあり、今後の街づくりのあり方が問われている。この問題は、地域の合意形成に時間を要することも進まない要因になっている。

写真 5.2 北上川河口部の河川堤防の被害の様子 ((東北地方整備局提供))

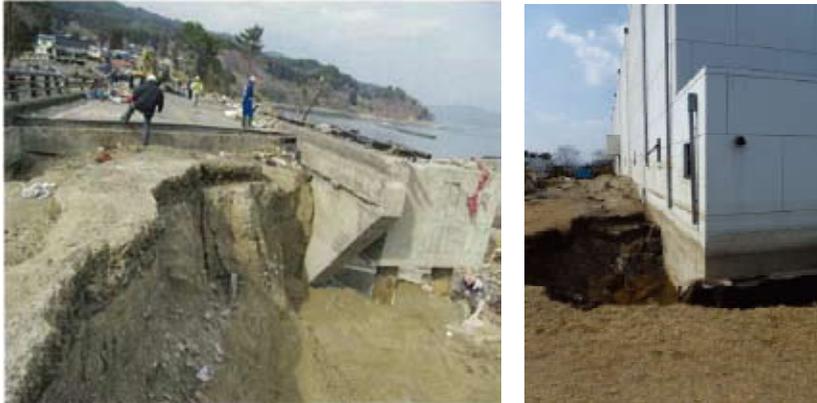
国道 45 号線の道路施設の主な被災形態としては、橋梁の橋脚や桁の流失もあるが、土構造に関するものとしては、橋梁取付け部の盛土部分が津波によって浸食されたもの(浪板橋:岩手県大槌町, 写真 5.3

左) などがある。また、海浜沿岸部に位置する下水道施設の被害も甚大である。下水処理施設の建物の周りは、津波の水流により洗掘されている箇所が多い。(写真 5.3 右参照)

写真 5.3 左：国道 45 号線波板橋の取付け部の流失状況，右：県南浄化センター建物周りの土砂の流失

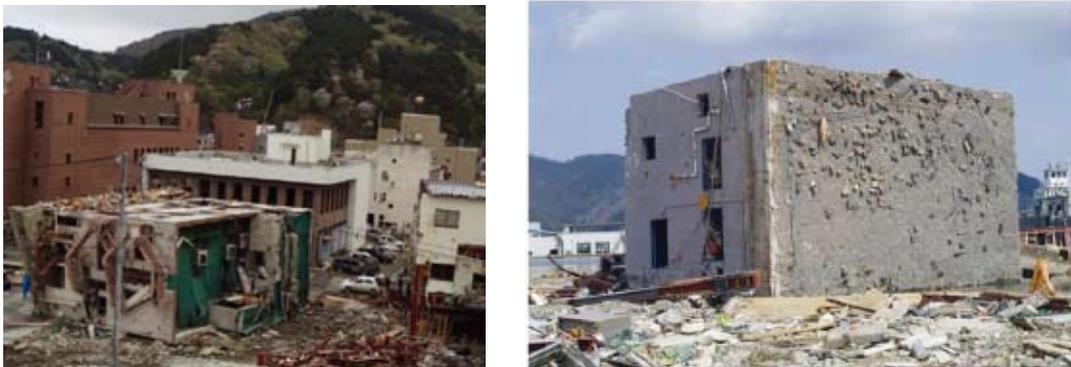
建物基礎の被害としては、女川町の RC 建物の被害が注目される。写真 5.4 左は基礎杭を持つ RC 建物が津波によって転倒した事例である。これには、津波来襲前の地盤の液状化により杭基礎の引き抜き耐力が低下していたのではないかという推察もある。写真右は、同じく直接基礎の RC 建物が波力によって転倒したものである。これらは、津波に対する避難建物の基礎の設計の際に、大いに参考にすべき被災事例である。

写真 5.4 左：女川町における津波により転倒した杭基礎の RC4F 建築物（小高猛司氏提供）、右：同じく直接基礎の建物（高橋一雄氏提供）

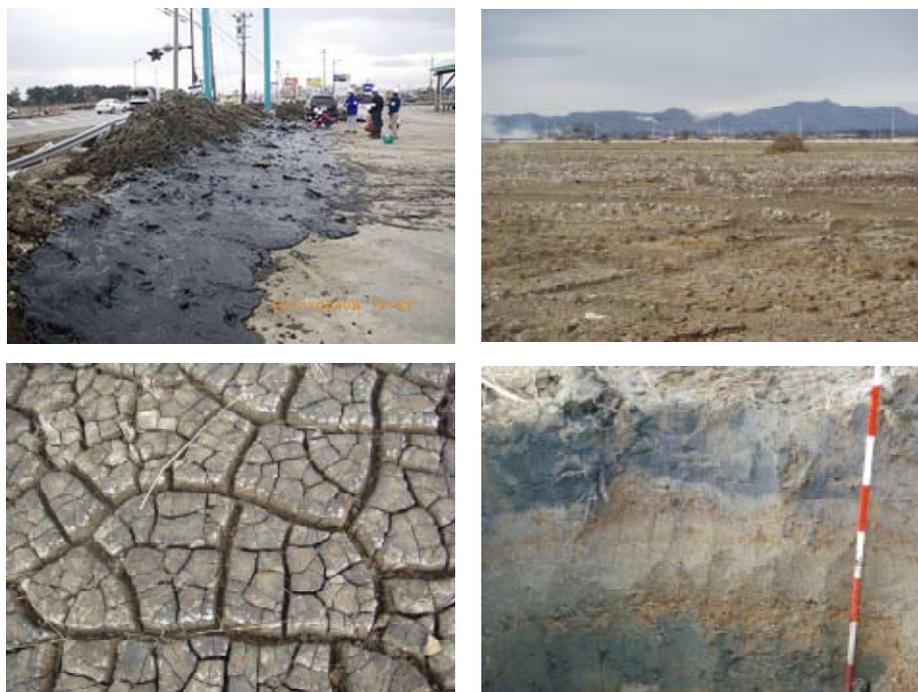
写真6.1 津波堆積土砂の特徴（地盤工学会 地盤環境工学委員会調査による）

左上：東松島市、シルト分を主体とするヘドロ状の津波堆積土、右上：相馬市松川浦周辺の農地、析出した塩が白く見える、 左下：相馬市松川浦周辺の農地、水田に堆積して乾いたシルト分、右下：堆積物の断面：下部に砂層、上部にシルト層が見える

堆積している（写真6.1右下参照）。例えば、写真6.1左上に示すシルトは、東松島市内の冠水したある事業所の建物内から排土されたものであるが、冠水高さ約1.5mに対して、水が引いた後にヘドロ状のシルトが約30cmも堆積していた。地盤工学会地盤環境工学委員会の調査では、津波の浸水の仕方に対応して、場所によって土砂の種類と量の違いを調査している。また、写真6.1の残りの3枚は、福島県相馬市の松川浦周辺の農地に堆積した津波堆積土砂の様子を示している。長期間冠水した農地の上部には塩分が析出し、今年度は耕地になっていない（写真右上）。放射性物質の汚染状況を含め、これらの土砂の質と量を評価する必要がある。
