# 地下道工事に伴う現況把握と 影響評価（水位と水質）

日本地下水開発株式会社 秋山 純一

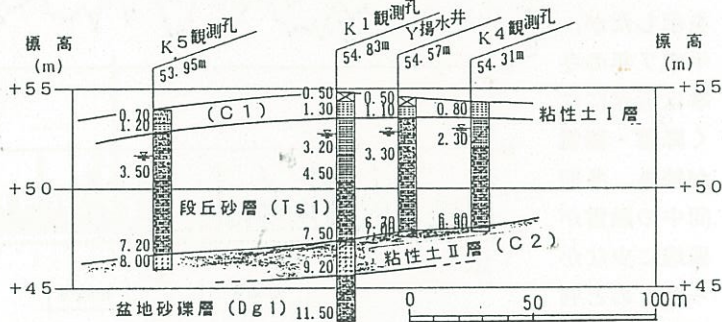
図-3 土層想定断面図(W-E)

観測孔のボーリングで把握された土層構成一覧と土層想定断面図を図-3に示す。C2層は全観測孔で認められ, 既存井戸が取水している地下水は, C2層を基底としてTs1層に帯水している自由面水である。基底C2層は, 総体的に南西に緩やかに傾斜しており, 地下道を通るNE-SW線上の北東側は峰状, 南西側は谷状で, 南西端の段丘崖付近に地下水がすり鉢状に集まりやすい傾斜面を持つ。

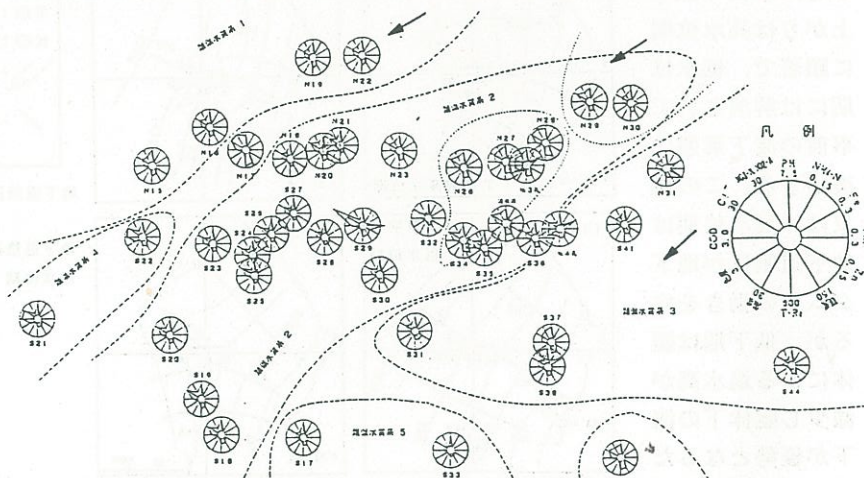
図-4 ラジアスダイヤグラムによる水質系の区分図

水質の現況把握のため, 推定影響圏( $R=200\text{m}$ )内の全井戸について水質試験を実施した。工事前3回の水質試験結果の平均値を, 図-4に示すラジアスダイヤグラムに表示した。

基底C2層の傾斜も考慮すると, 地下水は総体的に南西方向に流下し, 巨視的には3ルート(1, 2, 3)の涵養・流下の形態があるとみられる。

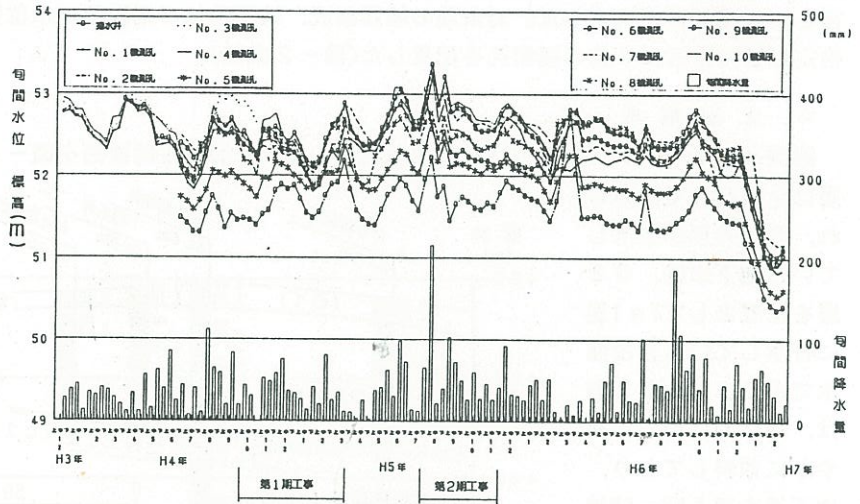
図-5 地下水位経年観測結果図(旬間水位)・旬間降水量図

旬間地下水位の変化図を、図-5に示す。地下道工事は、平成4年10月～3月と平成5年7月～11月の2期に実施された。水位は降雨と融雪の影響を受け、上昇・低下を繰り返し、変化量は1m程度である。観測の末期に、過去にない水位低下を示したが、平成7年の冬季は近年になく降雪・積雪が続き、冬期間中の融雪が極端に少なかったためと判定される。

基底C2層以深に根入した締切矢板を仮設したため、排水による水位低下は生じなかった。各観測孔の水位は平行的に変化するが、地下道工事に逆転が生じ、地下道の北東傍で地下水が盛り上がる。これは、矢板壁が地下ダムの働きをしたためと考えられる。

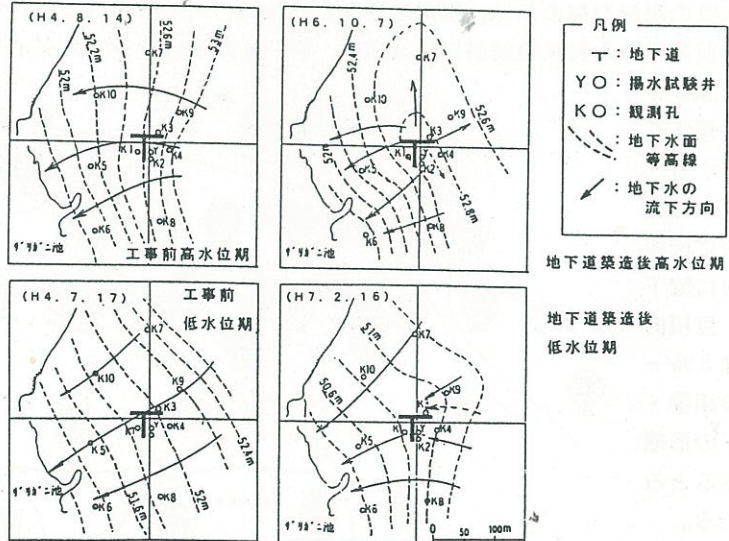
図-6 地下水面等高線図及び流下形態の地下道築造前・後対比図

地下道近傍の水位の盛り上がり現象は地下道築造後も継続している。図-6の地下水面等高線図で対比すると、水位の盛り上がりは高水位期に顕著で、低水位期には解消され工事前の流下形態に復帰する。この現象は、高水位期は地下道躯体が地下ダム壁の働きをするが、低下期は躯体による遮水高が減少し躯体下の流下が優勢となるためと考えられる。

①築造した地下道躯体が地下ダム壁の働きをなし、高地下水位期は地下道付近に水位のダムアップ域ができる。この結果、北側エリアでは築造前と逆向きの流下形態が生じるが、低地下水位期は解消される。南西側エリアに対する水位的影響はないと評価される。

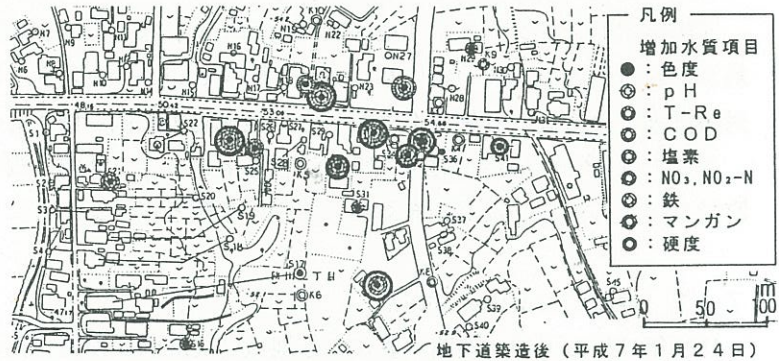
図-7 基準水質範囲を越える水質項目と分布図

地下道築造後の3回の追跡調査では、基準水質の範囲値を越える井戸・水質項目がみられた。最終水質試験結果における基準水質を越える水質項目と分布を図-7に示す。

地下道近傍及び西～南側範囲の井戸に変化が集中している。注目されるのは硬度の増加で、3回の追跡調査では時期の経過に従い南西側に増加域が拡大しており、躯体コンクリートからの溶出による影響とみられる。

③躯体コンクリートからの溶出に起因するとみられる硬度の増加が継続しているが、飲料水水質判定基準値を越えるようなものではなく、実用上全く問題ないと評価される。
