# 宮城県のしらす地盤における切土法面保護工の設計・施工について

株式会社 テクノ長谷 島田 一男・渡邊 律・○齋藤 賢一

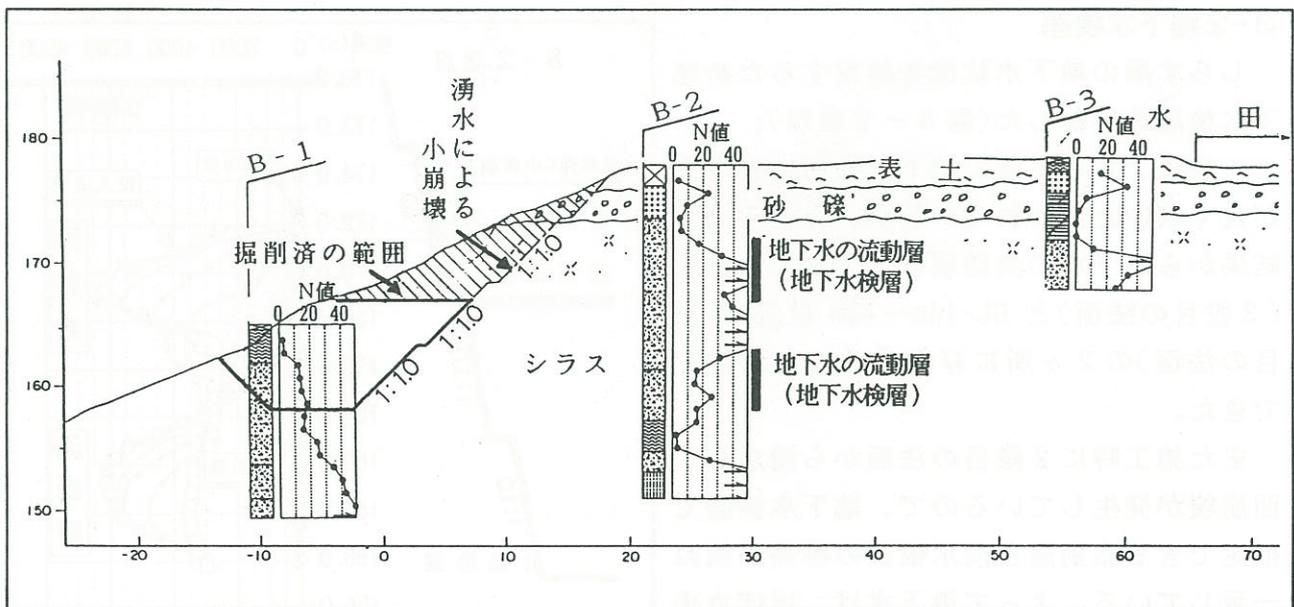
図2-1 地質想定断面図

本施工地は、標高約180m前後の低平な頂部をもつ丘陵地からなっており、地盤構成は、新第三紀の砂岩・泥岩を基盤とし、その上位に切土面の対象土質となるしらす及び砂礫層が覆っている。このしらすの下部は固結度が高く硬質な岩盤となっているが、上部は固結度が低く細粒質で水に対し非常に弱い性質を示す。

本工事は、平成5年4月に開始され路線延長L≒1,500mの内、切土区間はL≒200mとなっており、最大切土高さH≒18m、切土勾配1:1.0で計画されている。施工は、掘削が上部から2段目の法面まで終了したところ、湧水によるガリ浸食および法面崩壊が発生し工事が中断した。

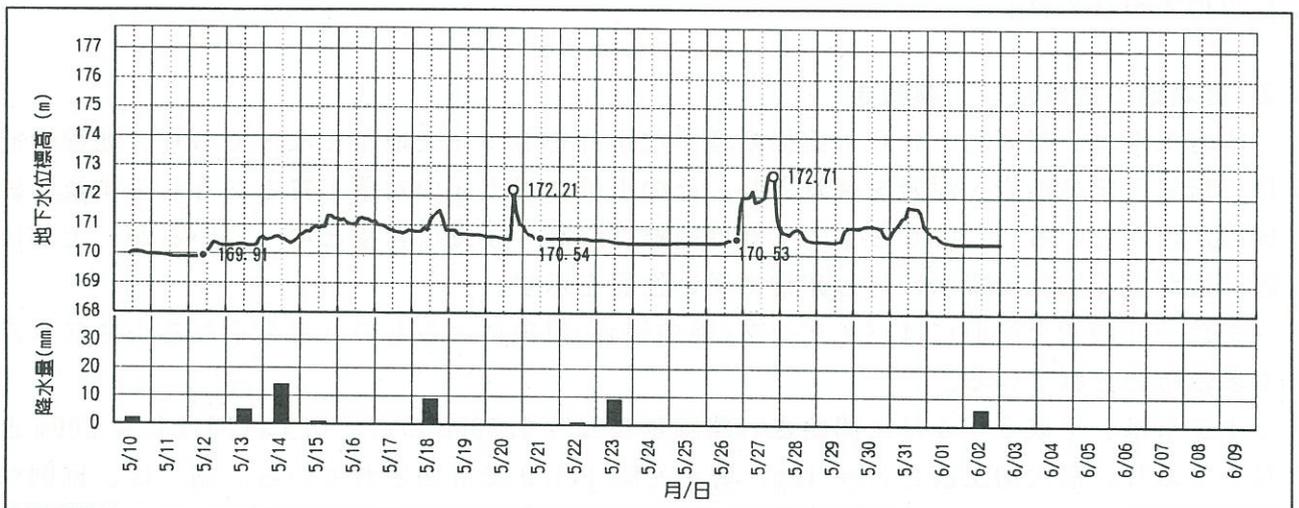
図3-1 地下水位変動図

法面に生じた湧水と降雨との関係を調査するため自記水位計を設置し、地下水位観測を実施した(図3-1参照)。

- 観測期間中の降水量は少なかったが地下水位変動は3.0mと大きな変動量を示す。
- 降水量と地下水位の相関はそれほど認められない。
- 地下水位変動は急激で約2.0m上昇し、当初の水位に回復したのに要した時間は2時間程度の短時間である。

以上から、地下水位の急激な変動は、水田や灌漑用水(土側溝)の影響を大きく受けているためと推定される。

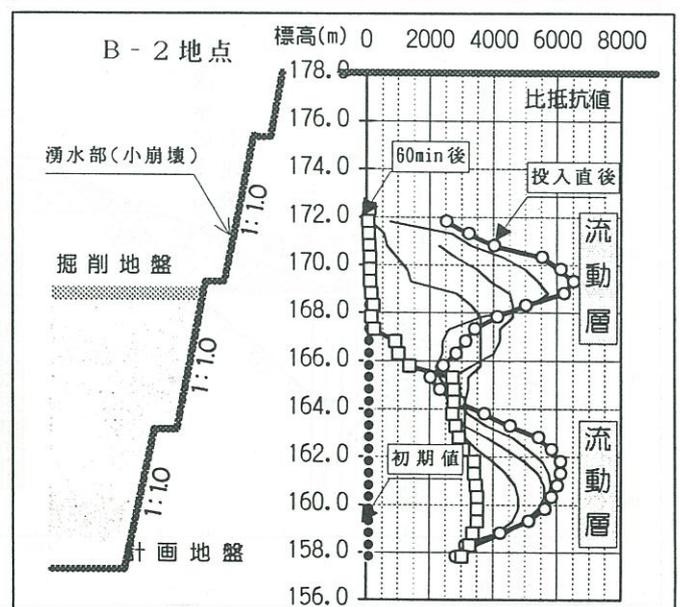
図3-2 地下水検層結果

しらす層の地下水状況を推定するため地下水検層を実施した(図3-2参照)。

一般に、しらす層の地下水検層は再現性が良くないと言われているが、今回の測定結果から地下水の流動層は地下水位面付近(2段目の法面)とGL-14m~18m付近(4段目の法面)の2ヶ所に存在することが推定できた。

また施工時に2段目の法面から湧水し法面崩壊が発生しているため、地下水検層で推定できる流動層と湧水位置の標高が概ね一致している。よって地下水は、ほぼ水平な勾配で流動していると判断できる。

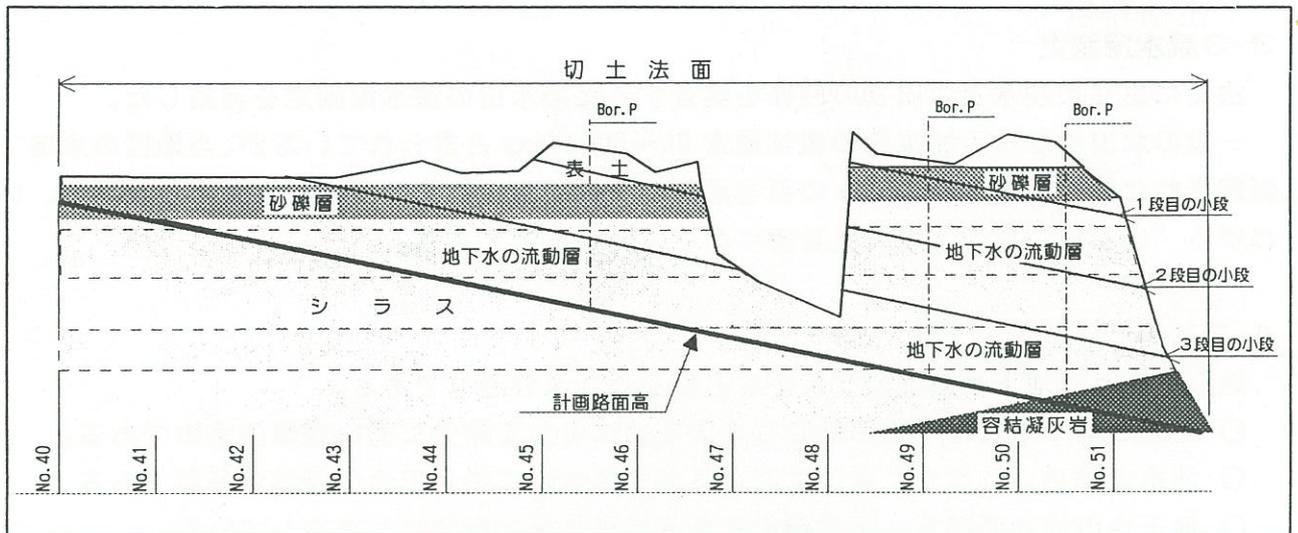
図5-1 湧水位置想定縦断面図

地下水調査の結果、工事に伴う掘削時に湧水の出現標高(法面)を図5-1のように推測することができた。しかし対象法面に対し調査地点は数点であり実際の工事では推定していない法面からの湧水も考えておく必要がある。また、地盤状況や湧水量によっても崩壊の規模が異なるため対策工も現場で対処する必要がある。したがって対策工を、切土法面の湧水の有無によって評価し、施工計画のフローチャート(図5-2)を作成し工事を実施した。

対策工は、地下水処理を主眼として、①地下水位低下工法(水平ボーリング・集水井)、②地下水遮断工法(柱列壁・締切り矢板・グラウト)、③法面保護工法(碎石マット・法枠)の3案から選定した。①地下水位低下工法は、水平ボーリングの施工孔が水みちとなり細粒のしらす吸出された場合、施工孔が空洞化し“シラス・ドリーネ”と称されるような陥没に至る恐れがある。また②地下水遮断工法は、完全に遮水できれば確実な工法であるが施工範囲(深度及び延長)が広く、さらにガリ浸食の対策も必要となり不経済になった。③法面保護工法は、吸出防止材+碎石マット+法枠工を組み合わせることによって、地下水圧を開放しながら、ガリ浸食の防止・土砂(しらす)の流出防止・法面の小崩壊を抑止できる。さらに法面の状態を常に目視で確認できることや将来の維持管理にも速やかに対応できる利点があると判断され対策工法を③法面保護工法とした。
