粘板岩地の急傾斜地における法面保護工の調査設計

磯テクノ長谷 堀 明洋・島田 一男

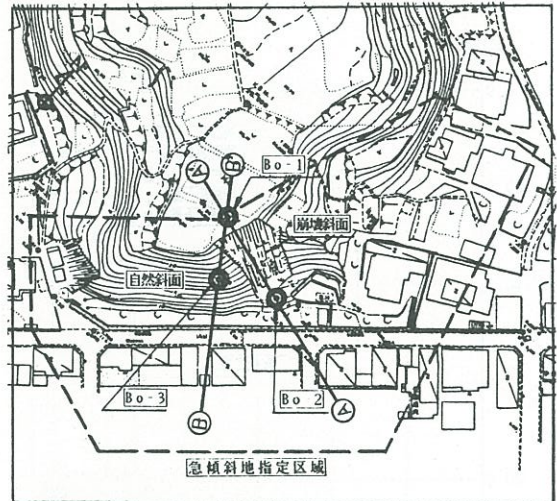
図-2 機械ボーリング位置平面図

斜面は、風化粘板岩で構成され部分的に露岩しているが、この斜面の一部で崩壊が発生した。地質調査は、斜面崩壊ヶ所の頭部、舌部の2ヶ所と斜面の中間部1ヶ所の合計3ヶ所で機械ボーリングを実施した。(図-2)

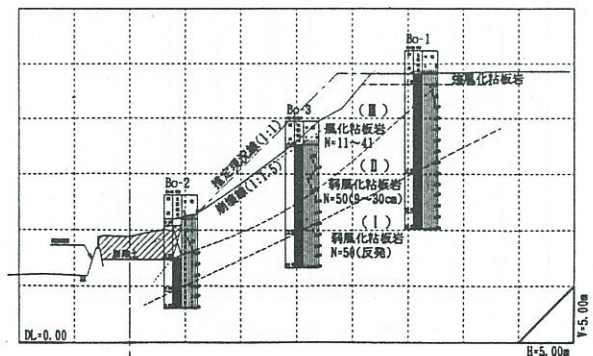
図-3 崩壊部(A-A')断面図

崩壊した地層はⅢ層で斜面勾配は 1:1.5 相当で安定している。一方、崩壊していない自然斜面の勾配は、1:1.0~1:1.2の勾配である。

調査地の斜面は、風化が進行し亀裂の発達した地盤で、降雨(台風)による浸透水で間隙水圧が発生し、せん断力を低下したことによる崩壊と推定した。

崩壊した地層は、Ⅲ層の風化粘板岩であり自然斜面から得られたⅢ層のN値はN=11~41である。崩壊後の勾配は 1:1.5 で現在においても安定している。このことから、Ⅲ層の安定勾配は 1:1.5 と判断した。

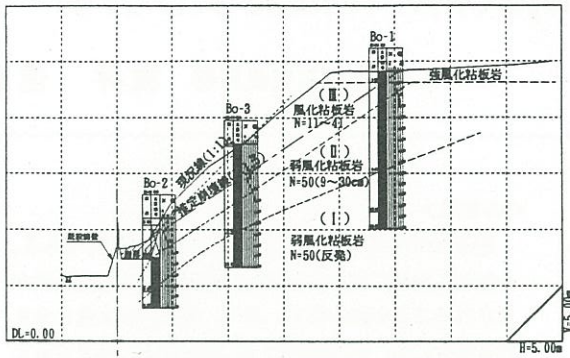
図-4 自然斜面部(B-B')断面図

さらに、周辺の未崩壊の自然斜面も同様な地層(Ⅲ層)で構成されているので、降雨による崩壊の可能性がある。このため、未崩壊の自然斜面においても対策を講じる必要があると判断し設計を実施した。

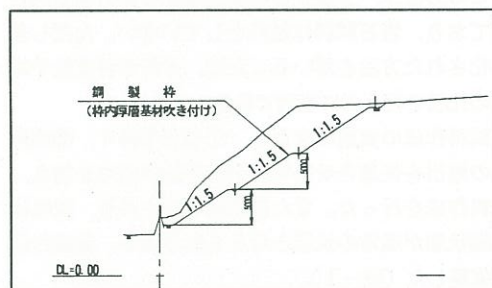
図-7 1:1.5 切土工(安定勾配)断面図

安定勾配で切るがボーリング調査の結果、まだ亀裂

の発達した風化粘板岩を残すことから降雨時の排水、表層の剥離、風化の進行が進むと予想できるため法面保護工として、排水性の優れた簡易な法枠工を併用する。さらに、景観に配慮し、植生厚層基材を吹き付ける。(図-7)

比較検討を行った結果、経済性・施工性に優れ、景観に配慮した③ 1:1.5 切土工(安定勾配)を採用した。
