集中豪雨による斜面崩壊

梶谷エンジニア(株) 佐藤 辰江

平成10年8月下旬の集中豪雨(沿岸南部の旬間総雨量は約400~500mm)により、岩手県沿岸南部の主要地方道で、約250m区間で4箇所が崩壊し、災害復旧を目的とする調査・測量・設計業務を行った。

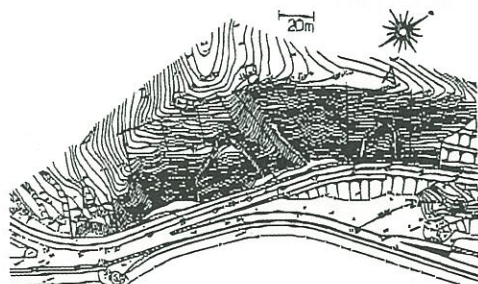
図-1 崩壊ブロック平面図

当該区間の変状範囲は終点側よりA~Dブロックに分けられ、各ブロックの変状状況および崩壊機構は表-1のようにまとめられる。その他の特記事項としては、

変状範囲名	規模	崩壊の特徴	特記事項	要因	誘因	変状拡大の有無等
A	崩壊幅:35m 崩壊高さ:30m	崩壊	崩壊前に多量の出水有 道路に土砂流出 上部に巣穴有 崩落した崖面はほぼクサビ状	地表まで連続する降雨浸透水の水道が出来ていた泥流状になりやすい土質 [泥流状崩壊]	花崗岩貫入に伴う初生的な変質あり 集中豪雨による異常な出水	崩壊部の上方・側方に亀裂を伴う不安定部が拡大 伸縮計1基設置(10/13)→設置後変動なし
B	崩壊幅:6m 崩壊高さ:5m	崩壊・泥流	0次谷の谷頭 常時は流水がない 上部に巣穴有			谷頭の浸食進行(崩壊)は将来も起こる
C	崩壊幅:55m 崩壊高さ:35m	崩壊	上部に一旦滑動・停止したブロック状土塊有 道路への倒木により、通行不能となる 鉄道トンネル(常時流水あり、ある程度排水孔となっている)に近接	強風化部の下位には良好岩(不透水層)が分布し、強風化部の間隙水圧が発生しやすい状況にあった [潜在弱線(節理)沿いの崩壊]		上方斜面にも亀裂が発生し、不安定部が拡大 移動土塊が残留し、降雨と連動する変動が見られた 伸縮計2基設置(9/6) →設置後約1月は降雨に連動する累積変動あり
D	崩壊幅:20m 崩壊高さ:20m	崩落 落石	崩壊崖より上位には亀裂はない 急峻な日道切土法面 崩積土量が少ない	斜面上にある小規模不安定層が、ゆるみやすい状況にあった[落石崩壊]		崩落崖は拡大する要素がある 豪雨時に一部拡大
