掘削地からの地下水排水工による周辺地下水への影響調査事例

日本地下水開発（株）

本文は、地下道建設工事による周辺地下水への影響を調査した事例報告である。

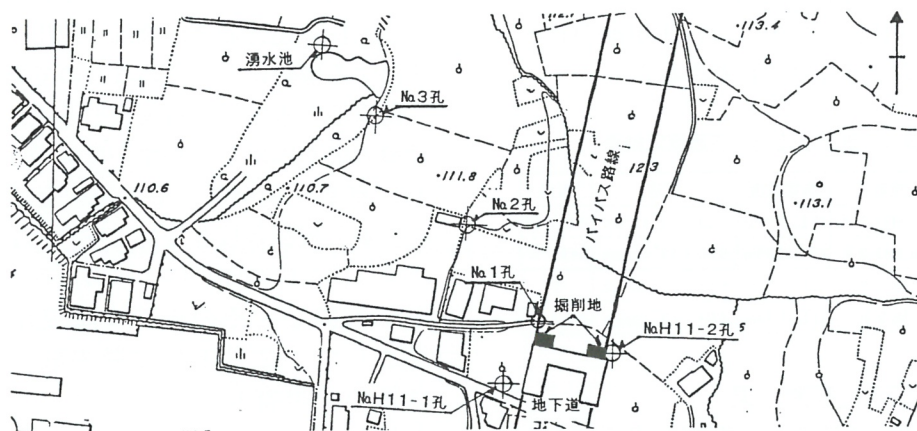
図-1 地下水調査地付近の平面図 (scale=1:2,500)

でも水位観測を実施した。調査地付近の平面図を図-1に、調査内容を表-1に示した。

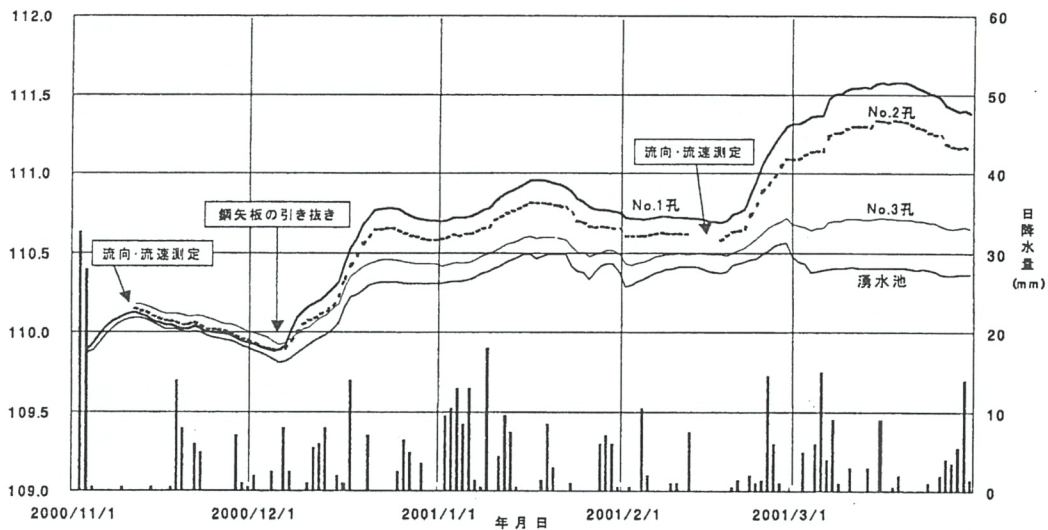
図-2 地下水位標高の変化図（日水位）

工事完了後も3ヶ月間継続して行った。観測期間中の水位標高変化図を図-2に示した。図中には、観測期間中の日降水量のほか、地下水位変化に関連する鋼矢板の引き抜き時期と地下水流向・流速の測定時期も示した。

鋼矢板の引き抜きを行うまでの地下水位と湧水池水位は4箇所ではほとんど差がみられず、湧水池の水位が最も低いが、観測孔の水位は地表面の傾斜とは逆にNo. 3孔、No. 2孔、No. 1孔の順で低い状態で推移していた。

鋼矢板の引き抜きを行った直後から地下水位と湧水池水位は急上昇し、この時期の水位上昇量が最も大きかったのは掘削現場に最も近いNo. 1孔の約0.9mであった。この時点から、観測孔の水位は地表面の傾斜に沿ってNo. 1孔、No. 2孔、No. 3孔の順で低い状態に変化し、この状態は観測終了まで継続した。

鋼矢板引き抜き後の水位急上昇後は、数10cm程度の小さな変動幅で推移したが、2月下旬から3月初めにかけてNo. 1孔とNo. 2孔の水位が再び急上昇した。これは、この時期の降雨と融雪水によって地下水の供給量が増加したためと考えられた。No. 3孔と湧水池の水位が上昇しなかったのは、湧水池に湧出する地下水はある水位を超えると南東端の流出口から流出する構造になっているためである。

湧水池の水位は、鋼矢板引き抜きまでは池の底が露出し、わずかに池の北端付近に溜まり水が残っている程度であった。鋼矢板引き抜き後に水位が急上昇した後は南東端の流出口からの地下水の流出が再開し、その後徐々に流出量が増加して、2月下旬以降の融雪期には極めて豊富な地下水の流出が確認された。

鋼矢板引き抜き後は地下水位が急上昇し、湧水池からの流出量も徐々に増加した。工事後の地下水流向はほぼ工事前の方向を示しており、観測期間の後半には工事前の地下水状態に回復したものと判断された。
