# 熱赤外線映像法を用いた既設モルタル吹付法面の評価

(株)復建技術コンサルタント  
柴崎 進・石川 信一

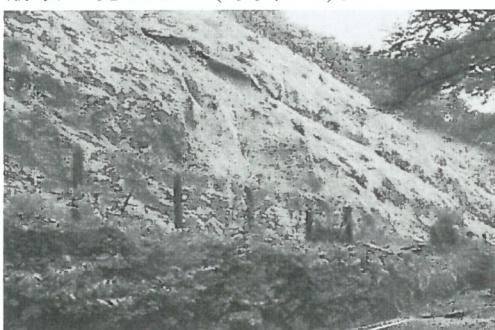
写真-1 法面崩壊状況

平成12年7月8日に、国道沿いの既設モルタル吹付法面で幅20m規模の崩壊が発生した(写真-1)。

法面崩壊の素因としては、モルタル吹付け背後の地山が強風化することによ

り、土砂化(一部空洞化)していること、誘因としては、集中豪雨(120mm/日)が想定された。

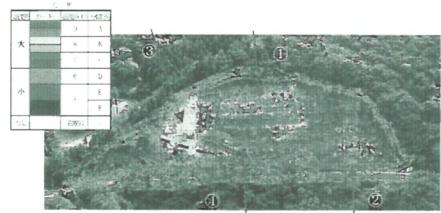
図-6 可視画像+温度差 合成図

この結果を、可視画像(写真イメージ)に重ね(図-6)、温度差で区分し、考察を加える。

- 1) 温度差(大:A、B、C):背後地山に水が関与していない場合、相対的に空洞の存在する可能性が高い。
- 2) 温度差(小:D、E、F):背後地山に水が関与している可能性があり、相対的に空洞や水みちの存在する可能性が高い。

これらのこと総合的に考察した結果、対象法面で空洞化等の変状が存在する可能性の高い部分として、大きく以下の4ブロックが認められる。

- ① 対象法面右側の開口性クラック上部に分布する部分。
- ② 対象法面中央部の広い範囲に広がる部分。
- ③ 対象法面中央下部から左上側へ斜めに伸びる部分。
- ④ 仮復旧部(崩壊箇所、ソイルセメント吹付)

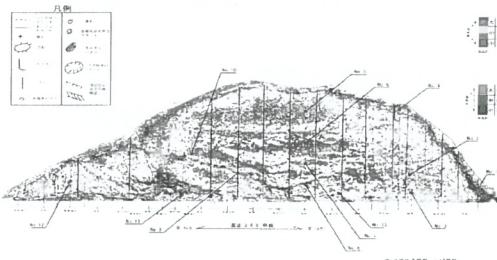
図-7 温度差・法面スケッチ合成図

また、図-7に法面スケッチ結果と熱赤外線映像結果を重ね、以下に空洞化等の変状が存在する可能性の高い各部分について、現地状況も含め考察する。

- 1) 温度差(大):現地では表面剥離やヘーエクラックおよび横方向に走るオープンクラックも確認できるため背後地山の空洞化、及び脆弱化による緩み土圧の可能性も伺える。
- 2) 温度差(小):法面の周辺部に低温部が分布している。この付近では水の染出しも確認されており背後地山の湿潤化が推定される。また、ここは起伏が生じている部分でもあり、日射の影響がなかったことを考慮すると「湿潤な」又は「脆弱な」地質構造が現れているものと考えられ、仮復旧を行っている範囲にも及びさらにその左側へと

続いている可能性もある。

- 3) 仮復旧部は、最近の施工にも関わらず、脆弱化による緩み帶が残留しており、温度異常部が認められる。

温度差区分毎に、代表的な位置13箇所(図-7)においてコアボーリングによりモルタル吹付け背面状況を確認した結果(表-2)、次のことが判明した。

- 1) 温度差(大)A・B部分と温度差(小)D、即ち最も空洞存在の可能性

の高いと思われた部分(温度異常部)では、それぞれ空洞(1~3cm)が確認された(図-8)。

- 2) コア抜き箇所のモルタル背後の地山はすべて土砂化している。  
3) 既設モルタルの平均厚さは、約10cm程度であった。
