道路トンネルの変状調査と 対策工検討事例

応用地質(株)

本稿は、昭和47～51年度に在来工法で施工された、延長206m、最大土被り約40mの道路トンネルにおける変状調査と対策工検討事例を紹介するものである。

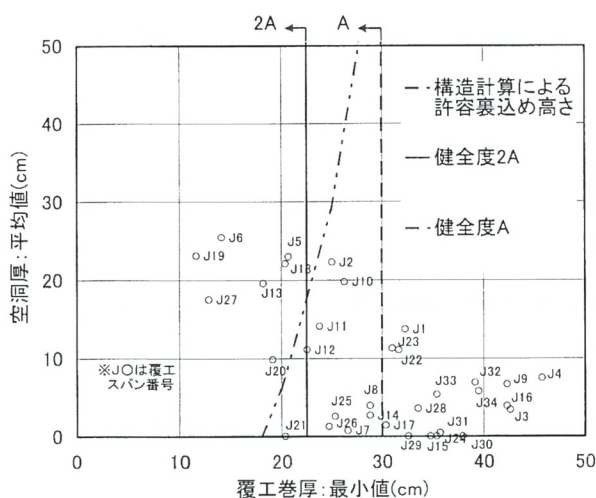
図-3. 空洞厚高さと覆工巻厚の関係

巻厚不足および背面空洞については、地下レーダー探査の結果より、最大空洞

厚50cm、最小覆工厚12cmであった。また、覆工巻厚の薄いところほど空洞が大きい傾向がみられた。健全度の評価は、覆工厚のみで判断し、覆工厚30cm（設計巻厚×2/3）以下をAとし、22.5cm（設計巻厚×1/2）未満を2Aとした。

(構造計算は、裏込め材を死荷重として覆工に作用させたときの覆工に生じる引張応力を求め、これが許容応力度となるとき裏込め材の高さを許容裏込め高さとする。例えば、覆工巻厚が25cmのとき健全度はAであるが、空洞高さが40cmあった場合、許容裏込め高さを超えてしまうため対策範囲となる。)

炭素繊維シート接着工は、健全度2Aのスパンに加え、推定される空洞厚が構造計算による許容裏込め高さを超える場合に適用することとした。
