地質リスクマネジメント手法による切土のり面崩壊の分析事例

(株)ダイヤコンサルタント 高野 邦夫^{※1} / 大内 学^{※3}
 松岡 豊広^{※2} / 佐藤 武志^{※3}

本稿は地質リスクが発現した事例として、東北地方の丘陵を横断する新設道路施工中に発生した切土のり面崩壊に対して地質リスクマネジメント手法の観点で分析した事例を紹介する(第1回地質リスクマネジメント事例研究発表会:2010年発表)。

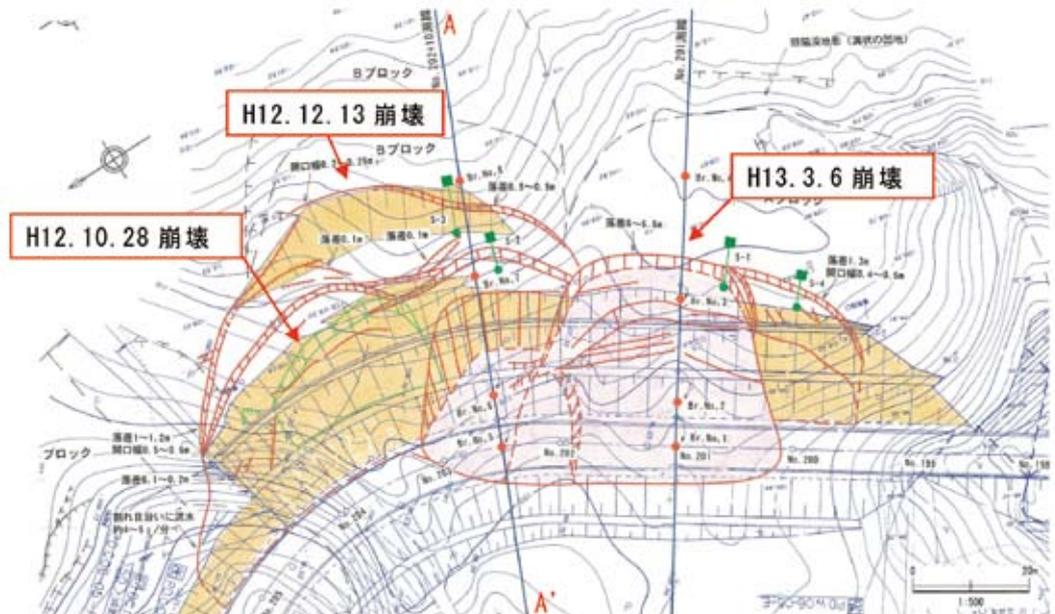
図-1 地すべり発生区間の平面図

分析の対象とした切土のり面崩壊は新第三系中新統船川層の泥岩よりなる切土区間の施工中に3回発生し、崩壊範囲は幅約120m、長さ約50m、高さ約25mの規模に達し、最終的には切土のり面全体に拡大した(図-1)。

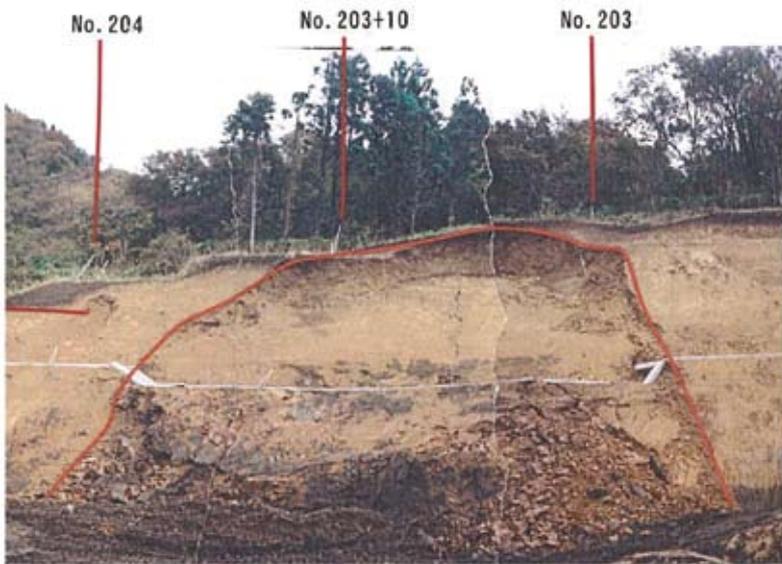
上から2段目のり面施工中に施工業者が1段目小段コンクリートにクラックの発生を確認した。その後、クラックが徐々に開口し、幅約28m、長さ約20mの規模で切土面が滑落した(写真-1)。当時は、地山の岩質に対してのり面勾配(1:1.0)が

急であったことが原因とされ、のり面勾配を1:1.5で切り直す設計変更がなされている。

写真-1 平成 12 年 10 月 28 日の崩壊状況

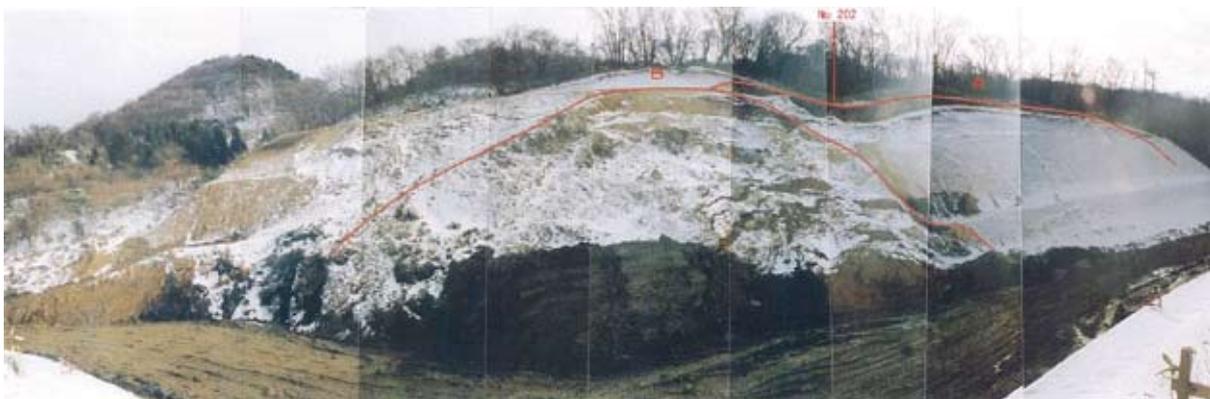
のり面勾配1:1.5で施工基面付近まで切土した段階で、幅約30m、長さ約20mの規模で2回目の崩壊が発生した(写真-2)。その後、背後に落差約2mのクラックが発生し、地すべり性崩壊の拡大が懸念されたため、当該区間の工事を中断し、地すべり調査が開始された。

写真-2 平成 12 年 12 月 13 日の崩壊状況

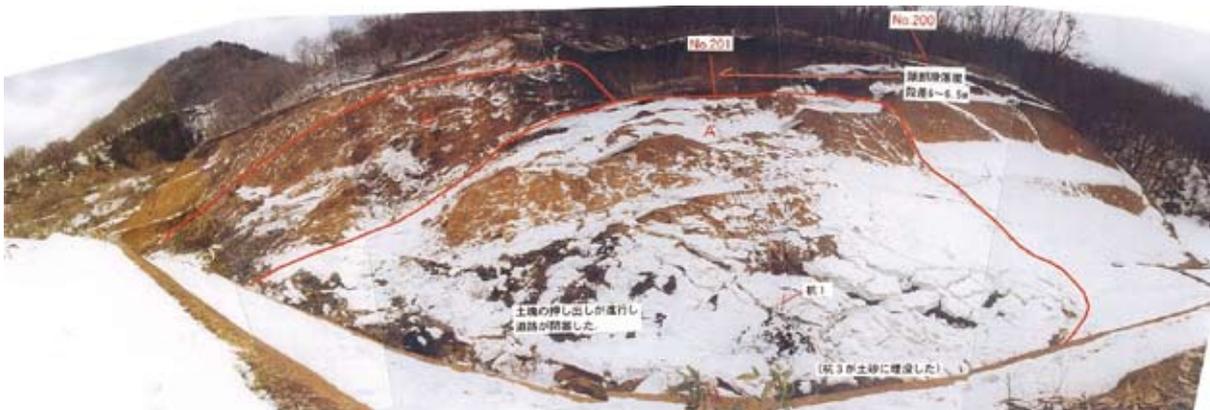
2月下旬に確認された亀裂が徐々に拡大し、起点側の幅45mの範囲が3月5～6日に大きく滑落し、頭部滑落崖の落差は最大約6mに達した(写真-3)。その後は地すべり活動は小康状態となったが、切土面下部に湧水が認められたため、地すべりが背後に拡大する危険性が高いと判断され、地下水を排除するための応急対策として、横ボーリング工が施工された。

写真-3 平成 13 年 3 月 6 日の崩壊状況

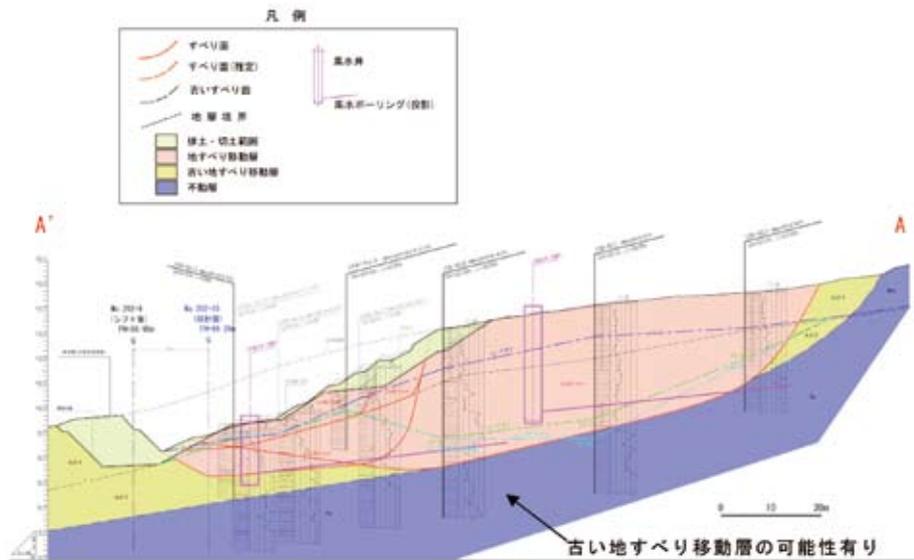
図-2 地質断面図

2度目の崩壊発生直後の平成13年1月から実施された地すべり調査によって、①崩壊箇所の周辺斜面に滑落崖状のやや急な斜面と平坦面が繰り返す古い地すべり地形が分布すること、②新規に形成されたすべり面よりさらに深部まで風化、破碎した泥岩が分布すること、③地下水位が高いこと等が確認された。これらの調査結果から、切土区間の地すべり性崩壊の発生原因は、地下水位が高い脆弱な古い地すべり移動層から構成される低強度の地山を無対策で切土したためであると判断された。

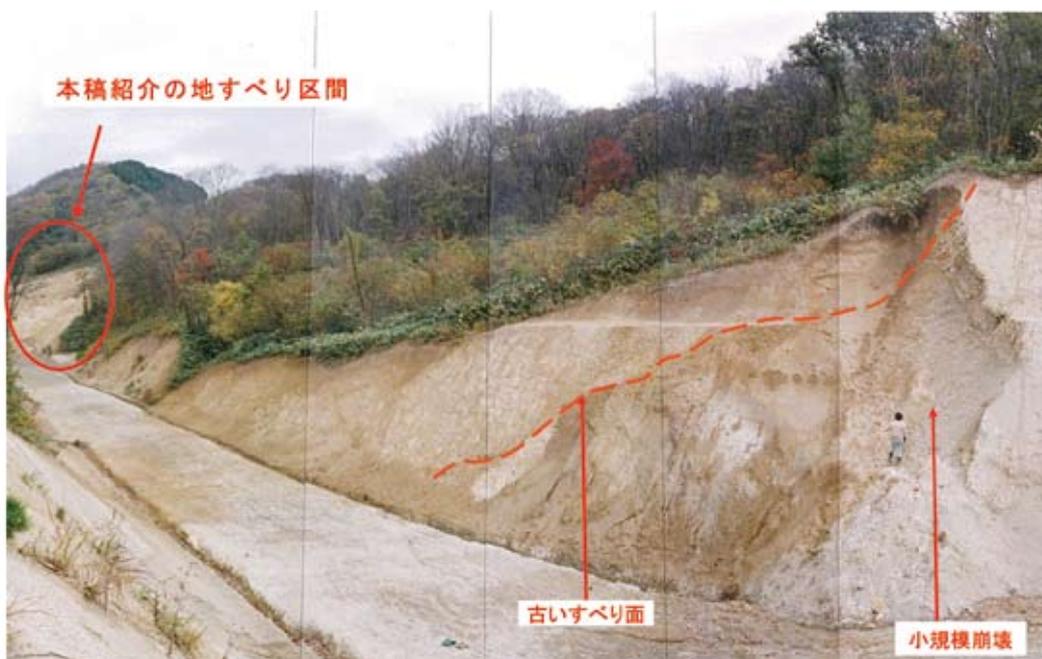
本稿で紹介した地すべり発生区間に隣接する切土面に確認されていた古い地すべりのすべり面を写真-4に示す。この区間は植生工のみで供用されたが、供用後約12年後の平成19年に崩壊し、対策工が施工されている。このように、切土のり面等では供用後に残留地質リスクが顕在化する事例が多いことから、今後は、計画・設計段階や施工段階で地質リスクマネジメントを行うことにより、社会資本のライフサイクルコストの低減化、安全化を図る必要があると考えられる。

写真-4 古い地すべりのすべり面
(この区間は無対策であったため供用12年後に崩壊した)
