津波による海岸堤防の被災状況調査

川崎地質(株) ○ 下川 大介、太田 史朗、坂上 敏彦
佐藤 祥昭、半場 康弘

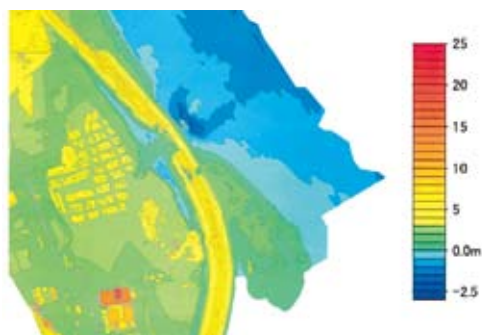
図-4 金浜海岸の陸海統合地形図

高精度・高密度航空レーザ測量システム、及び水上バイクによる深浅測量結果より、図-4に示す陸海統合地形図を作成し、押し波による堤内洗掘跡や、引き波による堤外洗掘跡など、広域な被災状況が明瞭となった。更に、被災前の既往LPデータ、既往深浅測量結果と比較することにより被災前後の地形の変化量を把握することができた(図-5)。

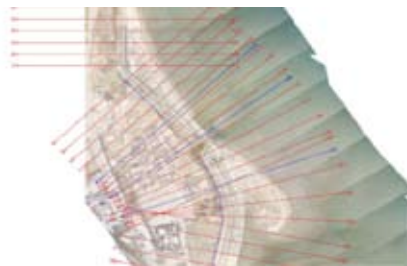
図-7 断面線位置図の調査(金浜海岸)

津波による被災メカニズム解明の基礎資料を得ることを目的として、地形変化量の調査、建造物の調査、及び最大洗掘深の調査を実施し、有益な情報が得られた。例えば、陸海統合地形図から被災前後の堤防横断面図を再現することができ、堤防の侵食量や洗掘深等を統計処理することで傾向を把握することができる。図-7～9は、金浜海岸の比較断面位置と洗掘深の関係を示したものである。想定越水開始箇所の堤内洗掘深は、周辺部と比べて深くなる傾向にあることが分かった。また、想定越水開始箇所から離れると洗掘深が比較的浅くなり、ウォータークッションなどの影響が想定される。

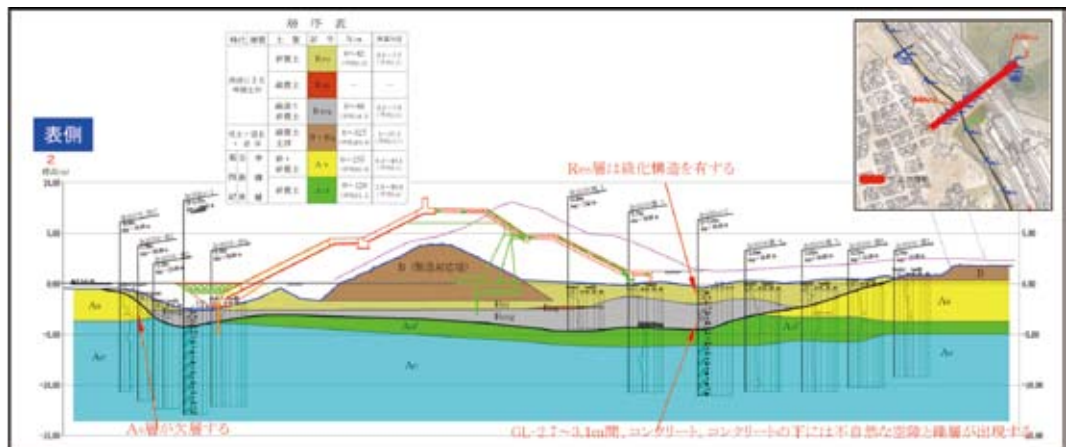
図-6 金浜海岸の最大洗掘深調査結果

図-6に金浜海岸の土質推定断面図を示す。機械ボーリング、及び面的サウンディングにより、津波による最大洗掘深と再堆積状況を把握することができた。ボーリングにより、洗掘により潜り込んだと思われるコンクリート片や、津波堆積物特有の平行層理を確認することができた。その他、調査地周辺の試料との粒度の比較、塩分濃度試験、電気検層を実施し、再堆積物と基礎地盤の境界を区分することができた。
