# ボアホールカメラによる孔内観察

国土防災技術(株) 渥美 賢拓

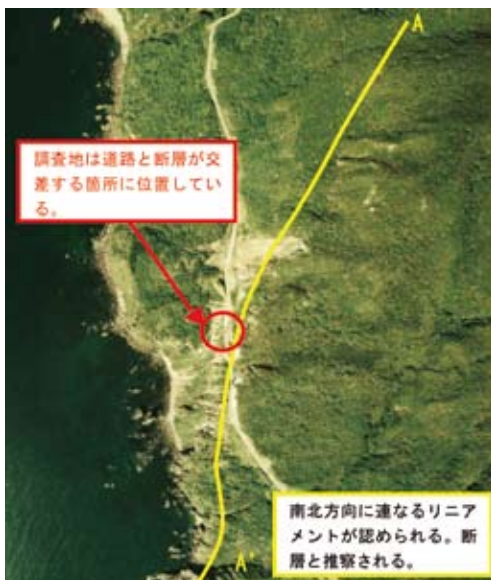
写真-1 周辺の空中写真

調査地は男鹿半島の西側斜面で、道路に沿って南北方向にかけて断層と見られるリニアメント(A-A')が見られる。このリニアメントの西側は急崖をなしており、崩

壊や落石が発生している。今回調査を行った箇所は、このリニアメントと道路が交差する付近で、昔から路面の沈下や亀裂が発生し補修を繰り返していた。この原因究明のため、調査ボーリングとボアホールカメラによる観察を行った。

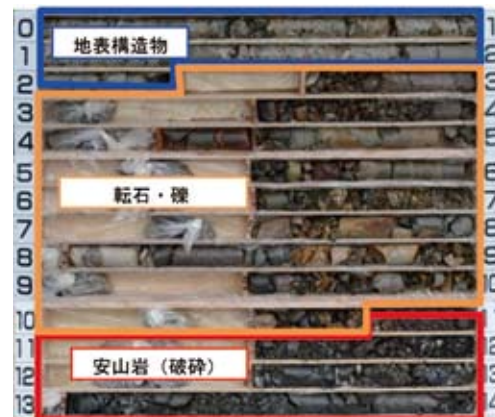
写真-2 ボーリングによって採取されたコア

ボーリングの結果、調査地には大小の礫からなる礫層及び破碎した安山岩層が確認されている(写真-2参照)。この礫層の空隙や開口部に道路地盤の盛土が流出することが、路面の沈下や亀裂の原因と考えられていた。

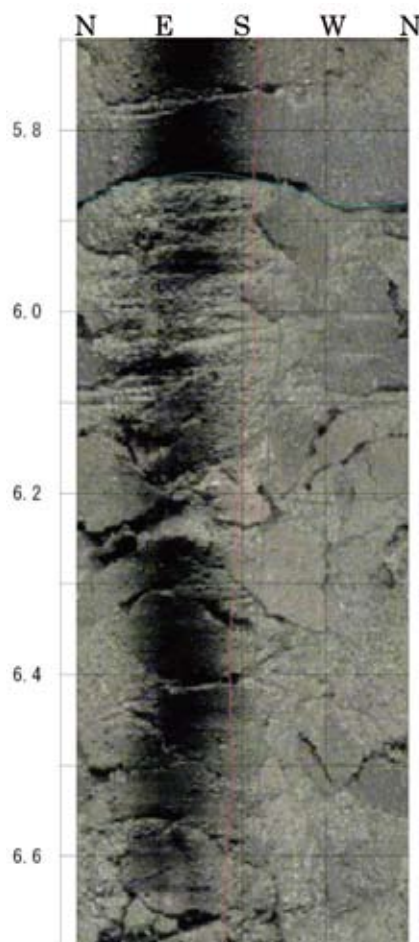
図-2 孔壁展開画像 (GL-5.7m ~ 6.7m)

孔壁の崩壊が著しい礫層を、透明保孔管を用いて撮影した画像を図-2に示す。この区間はボーリングコアで角礫が採取さ

れていた区間で、過去の調査では礫層と判断されていた。しかし、今回透明保孔管を用いて孔壁を確認した結果、角礫の周囲に砂状の細粒分が確認され、開口した箇所や空隙は確認されなかった。

これにより、路面の変状原因と考えられていた、盛土材の礫層への流出は否定される結果となった。
