築堤盛土の変状

地質基礎工業（株） 郡山支店 矢内 剛、○太田 景治

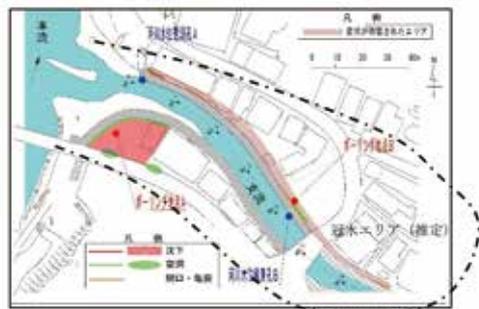
図-1 現地変状状況図

左岸ボーリング地点Aと右岸ボーリング地点Bはともに冠水した。その結果、沈下が発生したが、沈下量が大きく異なる変状が確認された。

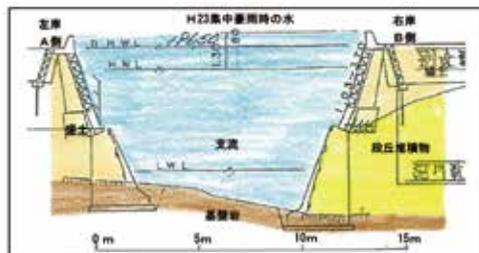
図-2 盛土状況

- ・調査地は昭和 40 年代の河川改修により支流の両側を 7~10m 程度盛土を行った。（図-2 盛土状況）
- ・改修後、堤内地までの冠水はなかった。

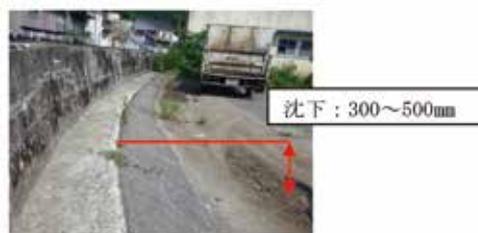
- ・左岸ボーリング地点A周辺では、擁壁背後で約 300 ~ 500 mm 程度の沈下が確

認されている。その周辺では、調査前に陥没が発生したとの報告あった。（写真-1）

写真-1 沈下状況 (左岸ボーリング地点A)

左岸の盛土層内の地下水帯水層はルーズな砂質土状となっている。河川水位と地下水位を比較すると変動に相関性が認められるため、盛土内への河川水流入流出に伴い帯水層の吸い出しが発生していると想定した。

したがって、沈下量の違いは河川水の流入流出に伴い帯水層の吸い出しが原因で沈下量の違いとして生じたものと推定される。

当該地の沈下変状で、左岸ボーリング地点Aの沈下は陥没となるほど非常に大きいため、現在は維持修繕として対応しているが、今後、沈下防止としての対策工が必要である。対策工は、変状原因より「河川水流入を遮水する方法」、「盛土材を良質土に置換える工法」、「盛土材を充填・固結させる方法」などが考えられる。

ただし、対策範囲を決定するには、大きな沈下要因となっている「③盛土の流動化」が発生している範囲を限定させることが課題となる。

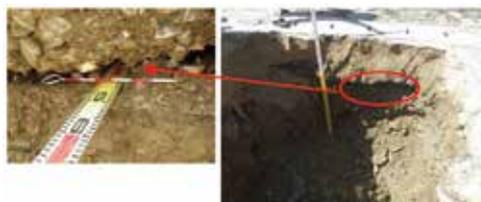
- ・聞き込みによれば、右岸ボーリング地点B付近も側溝沿いに空洞が発生したとの証言を得たが、生活に支障をきたすような大きな変状は見られなかった。空洞の有無を確認するために擁壁背後の U 字溝脇を試掘した。その結果、奥行 40 cm × 長さ 20 ~ 30 cm × 厚さ 5 ~ 10 cm の空洞が確認された。（写真-2）

写真-2 浅層部の空洞化状況 (右岸ボーリング地点B)

擁壁背後の埋設管やU字溝周辺で確認されている。これらの場所は表流水が集まりやすく、「みずみち」が形成されていくことにより土砂が流出し、空洞化が発生してその空洞により沈下が発生したものと想定した。

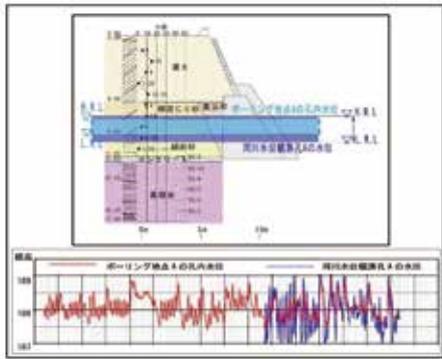
- ・左岸ボーリング地点Aの水位変動の特徴
 - 地下水位は GL-7.8 ~ 9.0m の範囲で変動した。
 - 河川水位は GL-7.7 ~ 9.8m の範囲で変動した。
 - 地下水位は盛土層内で変動する。
 - 地下水位と河川水位は、同様の変動傾向がある。(数時間の時差は見られる。)

図-3 地質構成と水位変動(左岸ボーリング地点A)

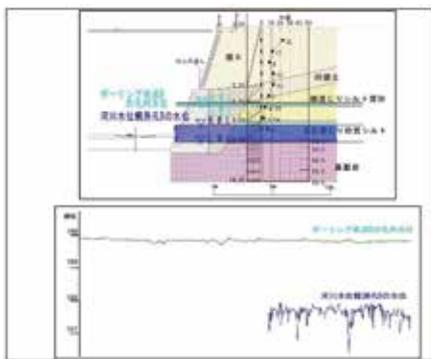
- ・右岸ボーリング地点Bの水位変動の特徴
 - 水位は GL-6.9m 付近ではほぼ一定に確認された。
 - 河川水位は GL-7.7 ~ 9.8m 付近で確認された。
 - 水位は段丘堆積物で確認。
 - 地下水位と河川水位の連動が全く見られない。

図-4 地質構成と水位変動(右岸ボーリング地点B)
