河川堤防における基盤漏水現象 要因把握を目的とした調査事例

中央開発(株) 岩崎 誠二

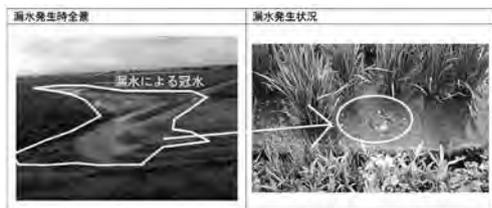
写真-1 に漏水発生時の状況を示す。現在、堤防背後地の主な土地利用は田園であり、平成 25 年 7 月の豪雨時に右岸川裏側に写真に示したような基盤漏水現象が 2 箇所確認された。

写真-1 基盤漏水発生箇所の状況

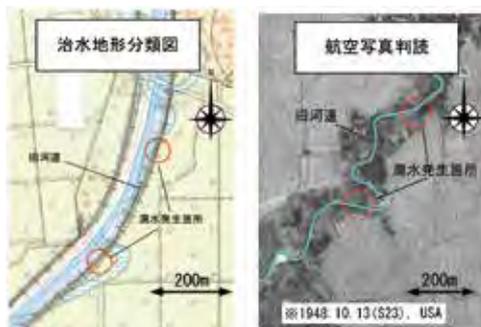
図-1 地形判読結果

対象河川は過去数回に渡り河川改修が実施されていたことから、地盤特性上の代表断面を選定するために、まず旧地形状況を把握する必要がある。治水地形分類図 1) によると今回の基盤漏水発生箇所は、必ずしも旧河道に該当してなかった。そこで、米軍撮影時の航空写真²⁾により地形判読を実施した。その結果、基盤漏水発生箇所は、どちらも旧河道部に位置していたことが判

明した(図-1 参照)。このため、旧地形状況(旧河道)を考慮し、漏水箇所(2 断面)及び漏水が発生しなかった箇所(ここでは健全箇所と表記:5 断面)を代表断面として、地盤状況を詳細に調査した(図-2 参照)。

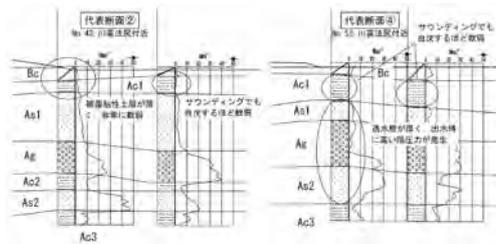
図-5 川裏法尻付近の横断地層状況

用していた可能性が高いこと(代表断面④)。

- d) 被覆粘性土層はサウンディングにおいても自沈するほど軟弱であるため、水みちが形成され易かったこと。

調査結果より、過去に基盤漏水が発生した2箇所において、代表断面②では被覆粘性土層が他区間よりも薄いことが確認された。また代表断面④では、他区間では確認されている難透水層(Ac2層)が中間層に分布しておらず、透水層(As1層・Ag層・As2層)が厚く分布していたことを確認した。さらに現在の地表面付近を構成する被覆粘性土層は、サウンディングにおいても自沈するほど軟弱であったことを確認した。

以上の調査結果から、過去に発生した基盤漏水現象は、以下に示す要因によるものと判断した。

- a) いずれも旧河道部に位置していたこと。
- b) 被覆粘性土層が他区間より薄いため、盤膨れしやすい地盤状況であったこと(代表断面②)。
- c) 被覆粘性土層下位の透水層が他区間よりも厚いため、河川水位上昇時に高い揚圧力が被覆粘性土層下面に作

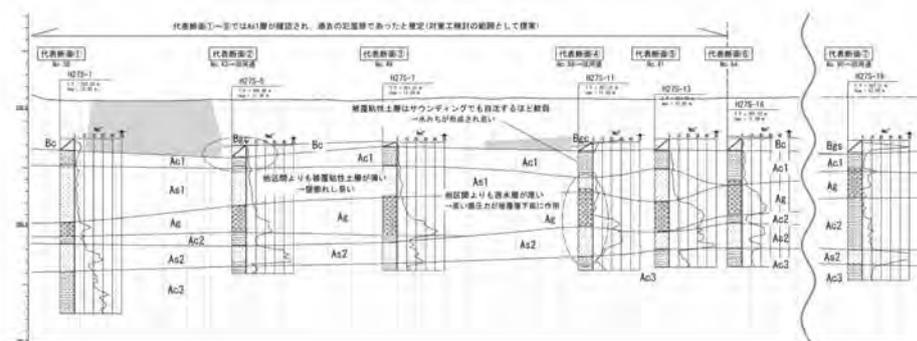
図-4 川裏法尻部における推定地質縦断図

また推定地質縦断図から、透水層であり、かつ地表面付近に分布するAs1層が、代表断面⑥以降では確認されなかった。このことから、代表断面①～⑥区間までが過去に氾濫を繰り返していた可能性が高いと判断し、対策工の範囲として提案した。
