全地連「技術フォーラム2023」横浜 ダム地質調査における透水性評価事例

株式会社ダイヤコンサルタント

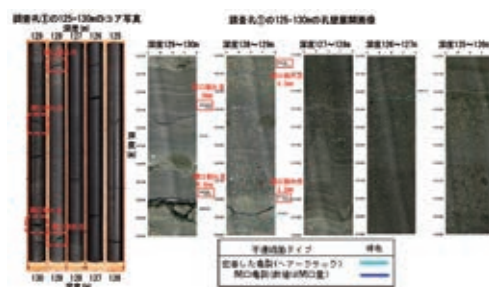
図-4 ボーリングコアと孔壁展開画像の対比

例として調査孔①の結果を示す（図-4）。深度125～130mの高透水部（深度125～130m、ルジオン値17）は、コア観察および孔壁展開画像解析の結果、深度128～130mに0.3～2.2mmの開口割れ目が密集し、主たる高透水要因と考えられた。

そこで、開口割れ目が密集している下半部の区間深度127.5～130mで短縮ルジオン試験を実施した。その結果、より高いルジオン値29を示し、開口割れ目を要因とする高透水部であることを再現でき、高透水区間を絞り込めた。

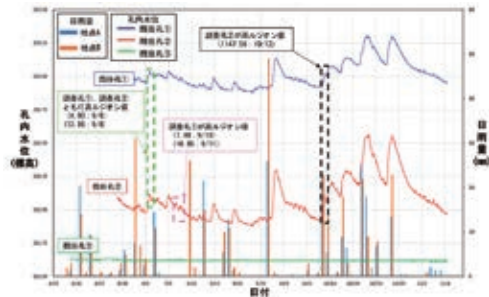
図-5 既往孔水位観測結果

既往孔水位観測については、日降水量データも加味して評価した（図-5）。降雨がない時期に孔内水位上昇のピークを示す時間と、高透水部でルジオン試験を実施した時間が一致する箇所があり、高透水部の妥当性確認として一定の成果を得ることができた。

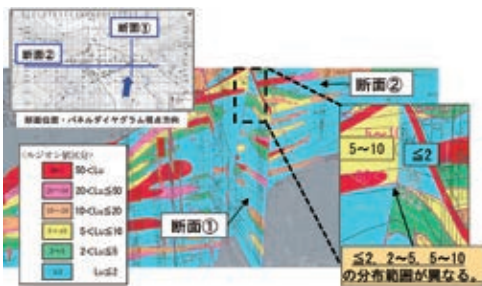
図-6 パネルダイアグラムによるチェックの例

(2) パネルダイアグラムによるチェック
 パネルダイアグラムによるチェックの一例として、断面①（上下流方向）と断面②（左右岸方向）交点の事例を示す（図-6）。断面①は平成26年度以降、新たなボーリングデータがないため更新されておらず、地質断面図・岩級区分図・ルジオンマップともに不整合箇所が確認された。その時点で発注者および関連業務担当会社にもこの資料をもって情報共有し、修正すべき箇所を明確に示した。

以上の結果、深部の高透水部が局所的な分布にとどまる可能性がある事を提言した。
