全地連「技術フォーラム2023」横浜 河川合流部における堤防浸透流解析事例

基礎地盤コンサルタンツ株式会社

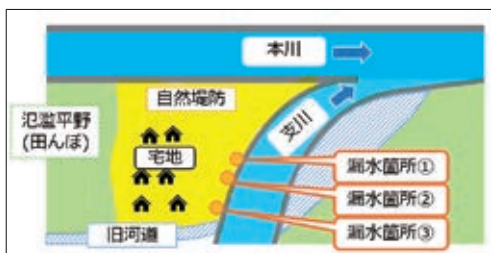
本調査地は、水深10～15m、川幅350m～600mの本川と、水深0.2～0.5m、川幅50～100mの支川の合流部である。漏水は支川側の、本川との合流部から約500m上流の堤防のり尻付近で生じた。漏水箇所は、旧河道・本川・支川に囲まれた微高地（自然堤防）に位置する（図-1）。

図-1 調査地周辺の地形分類

表-1に浸透に対する照査基準値一覧表を示す。照査基準は、「河川堤防の構造検討の手引き」¹⁾を参考とした。築堤履歴の複雑さに対する割増係数 (α_1) は、約10年前以前の築堤履歴が不明で、その年以降に堤防が増築されていることから、築堤履歴が複雑な場合 ($\alpha_1=1.2$) とした。基礎地盤の複雑さに対する割増係数 (α_2) は、図-1より、旧河道に囲まれた不安定化につながる治水地形のため、被災履歴あるいは要注意地形がある場合 ($\alpha_2=1.1$) とした。

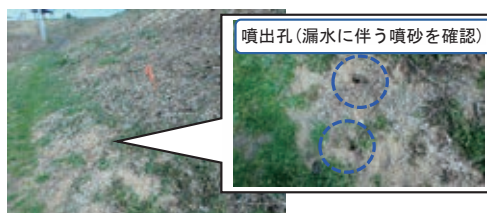
写真-1に漏水箇所①の漏水箇所の噴砂を、図-2に漏水メカニズムを示す。現地踏査の結果、堤防のり尻で噴砂跡を確認した。また、漏水箇所②で堤体のはらみだしも確認したことから、漏水は堤体の漏水と推定した。

写真-1 漏水箇所①のり尻の噴砂跡

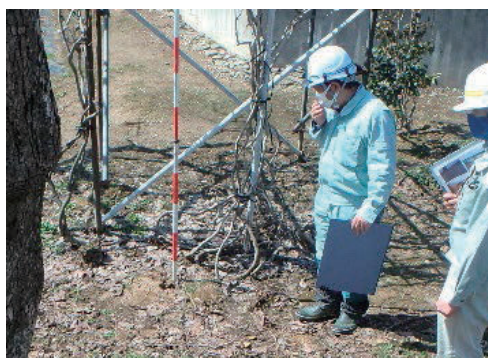
写真-2に漏水箇所③を、図-3に漏水メカニズムを示す。堤防のり尻から5m程離れた民地から若干の噴砂跡が見られたことから、漏水は基盤漏水と推定した。

写真-2 漏水箇所③噴砂跡

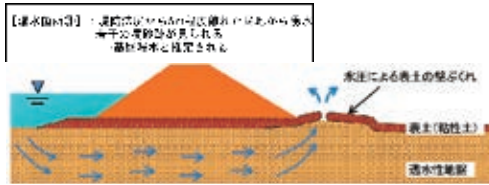
図-3 漏水箇所③推定漏水メカニズム

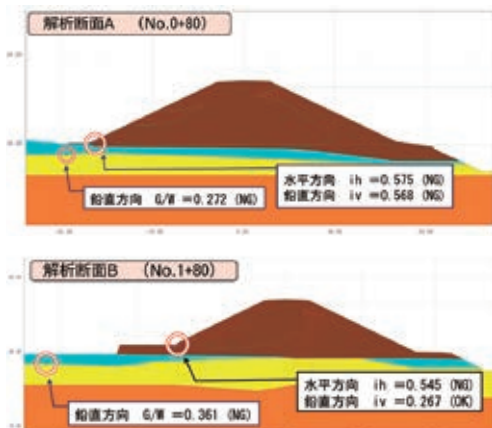
解析断面A及び解析断面Bで、堤体漏水と基盤漏水に対する照査基準を満足しない結果となった(表-3、図-6)。そのため対策工が必要と評価した。

図-6 パイピング破壊に対する安全性検討結果
