# 全地連「技術フォーラム2024」新潟 新第三紀層凝灰岩において発生した 切土のり面崩壊の変状要因の考察

大日本ダイヤコンサルタント株式会社

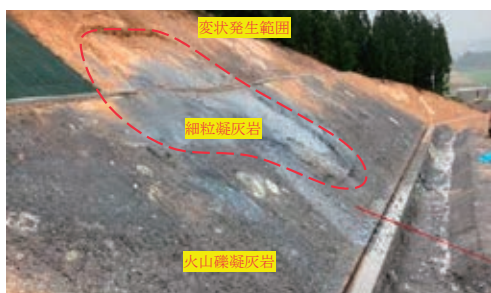
写真-1 崩壊発生前ののり面状況

当地周辺では、図-1に示すように崩壊発生当日のR4.6.27は未明から午後にかけて、最大時間雨量20mm、日雨量約90mmの豪雨を観測しており、崩壊の直前には写真-1に示す通り上部で亀裂と孕み出しが確認された。

上記の変状を受け、当日に保護シートでのり面を覆う応急対策が行われたが間もなく崩壊が発生した。

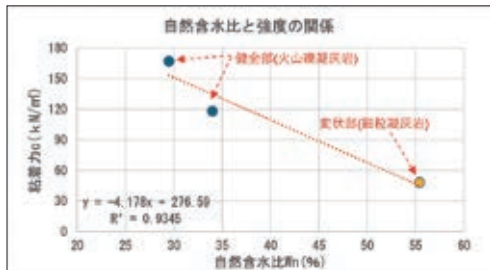
図-3 含水比と強度の関係

部と比較し含水比が高く、強度が1/3程度となっていることが確認された。したがって変状の要因は供給水による細粒凝灰岩の膨潤に伴う強度低下であることが示唆された。

膨潤に伴い、細粒凝灰岩の強度は、周辺地山（健全部）の火山礫凝灰岩と比較して1/3程度まで低下することを確認した。また、強度低下を踏まえた定数に基づいて実施した安定解析を行った結果は、強度低下後の安全率が1.0以下となり、崩壊しやすい状況にあったことを確認した。

検討結果から、対策方針として地下水、表面水対策とともに切土施工時の二次的強度低下の対応が重要となる。そのため、地下排水工と風化に伴う強度低下対策として法枠工を提案した<sup>2)</sup>。
