全地連「技術フォーラム2025」山形 河川改修工における発生土利用の事例

株式会社高田地研
○石澤 瑞穂

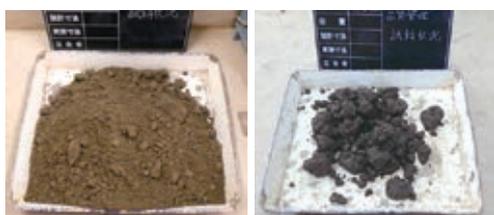
図-2 理想的な土質状況 図-3 有機物を含む土

沈下が発生した盛土材を確認したところ、今までより色が黒く軟質な印象を持った。採取した試料を室内試験で確認すると、粒度分布は目標の範囲まで改善していた (表-2)。しかし、コーン指数は目標値1200kN/m²と比べ、大幅に低い105.1kN/m²しか得られなかった。表-2より4回目の品質管理の結果を精査すると、今までの結果と比べて粒度分布に大きな変化はないが、含水比は上昇しており、乾燥密度については大幅に低下していた。これは土粒子よりも密度が軽く、水分を保持しやすい性質を持つ有機物の割合が増えたためと考えられた。

第2に、理想的な混合割合で改良した材料の含水比と乾燥密度を、施工管理時の測定値と比較することである。試料中に有機物の占める割合が増加しても、粒度分布にはその存在は反映されない。しかし、含水分の増加や色合い、締固め度の変化などから、有機物などの存在は容易に推測できる。

前章の通り、発生土に含まれる有機物の割合が増加したことで粒度分布の改善できても目標コーン指数を確保するのは難しいことが判明した。よって現場の施工では粒度調整した材料に、固化材を添加してコーン指数を確保する方針に転換した。なお、現場周辺は田畑として利用され、セメント系固化材では六価クロムによる汚染が懸念されたため改良材は石灰を用いた。石灰による追加の土質改良が行われたことでコーン指数が改善し、再び盛土の施工へ利用することができた。

今回の経験を踏まえ、再び同様の施工事例があれば次の2点を実行したい。第1に、土質改良を行う施工担当者に改良後の材料のイメージを共有することである（例：図-2）。例えば、改良後の理想的な土質状況について、写真や試験時のサンプル等を用いて視覚的に分かるようにしておく。施工担当者は、試験担当者より現場における材料の土質変化を肌で感じている。よって、改良の過程でサンプルと比較して異変を感じたら報告してもらうなど事前に協議することでリスクを下げる。
