## 東日本大震災における地震動と建物被害の実態と教訓

源 栄 正 人

東北大学大学院工学研究科・教授

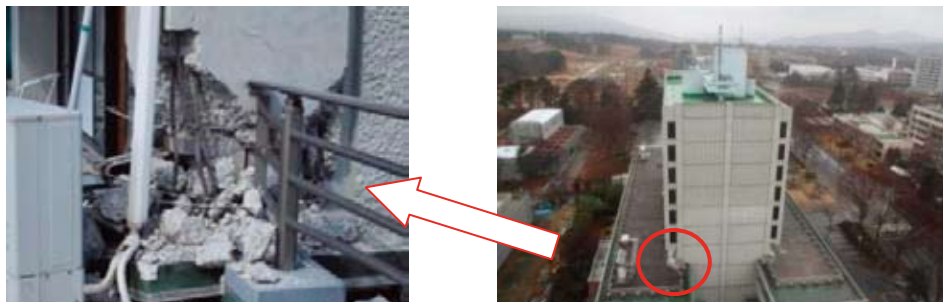
写真1 妻壁両端隅柱の柱脚部の被害状況<sup>10)</sup>

東北大学工学部建築学科の卒業生にとっては、「学びの館」である青葉山キャンパスの人間・環境系研究棟（SRC造3階建、1969年築）がセットバックした3階部分の4つの隅柱すべての柱脚部で大破した（写真1）<sup>10)</sup>。また、この建物の強震観測記録の分析により倍調波成分の励起を確認し、3階床面

から上部が浮き上がり振動を起こしていたことを示唆した<sup>11)</sup>。

この建物は、1978年宮城県沖地震を経験し、2000年秋～2001年春にかけて耐震改修した。3階部分の梁間方向（南北方向）の構造耐震指標 $I_s$ 値は、改修前は0.54、改修後には0.84となった。筆者は、耐震改修前後に起振機による振動実験を行い当該建物の振動特性を分析している<sup>12)</sup>。改修後は、2005年宮城県沖の地震や2008年岩手・宮城内陸地震を経験した。

なお、青葉山キャンパスでは、人間・環境系研究棟のほかにも8階建、9階建の建物が大きな被害を受けており、青葉山丘陵地の1秒付近の卓越周期に共振したことが被害をもたらした要因の一つであると判断できる。

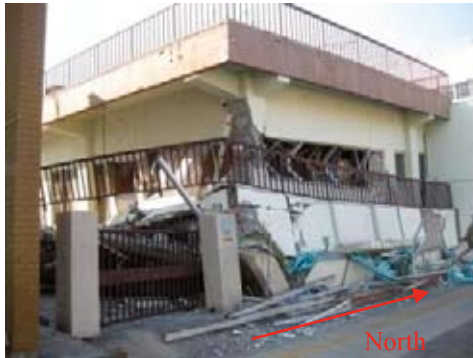
写真2 仙台市卸町地区の倒壊建物

卸町地区では3月11日の本震において、流通団地338棟のうち倒壊建物は2棟であった(写真2)。4月7日の余震で5棟に拡大した。この地区は1978年宮城県沖地震で数多くの建物が被災（RC造建物の調

査193棟中、中破以上が17棟）した地区である。倒壊した建物はいずれも新耐震設計施行以前の建物（1969年築）であり、1978年の宮城県沖地震を経験している。蓄積した損傷の評価が重要である。

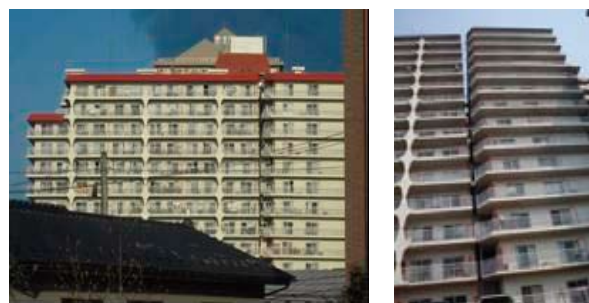
写真3 傾斜したSRC造14階建のSマンション  
（左）全景（右）Exp. J部の開き

1978年の地震で被害を受けた2つの杭基礎建物、一つは宮城野区のSマンション（SRC14階建）、もう一つは、長町の郡山市営住宅（SRC11階建）の被害状況調査を行った。いずれも「L字型」でエキスパンション・ジョイント（Exp. J）を介して2棟で構成される集合住宅である。前者の1棟は大きく傾斜、各階のExp. Jの間隔として測定された傾斜角は本震で1/56、4月7日の余震で1/45になった（写真3）。

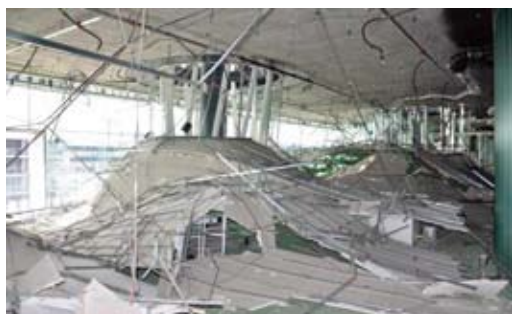
写真7 仙台市青葉区のS複合施設のつり天井落下被害

今回の地震では、大空間を有する構造物であるホールや大型店舗の天井材の落下により犠牲者を出した。文教施設関連だけでも1,630箇所の天井被害があったと報告されている。また、国土交通省が実施した151箇所の天井被害の調査によると1000 m<sup>2</sup>を超える大規模天井の被害も54件報告されている<sup>14)</sup>。この被害報告によると振れ止めがあった天井も多く落下している。

写真7および写真8は、筆者が視察した仙台市内の建物の天井材落下被害状況である。特に、写真8の被害状況は、たまたま未使用の時間帯であった有ったことが幸いしたが犠牲者が出る状況であった。
