トルコ紀行 その1

（株）復建技術コンサルタント 太田 保

今回の報告はこのアナトリア断層の現地踏査の結果を地図に示すポイント毎に語って見たい。

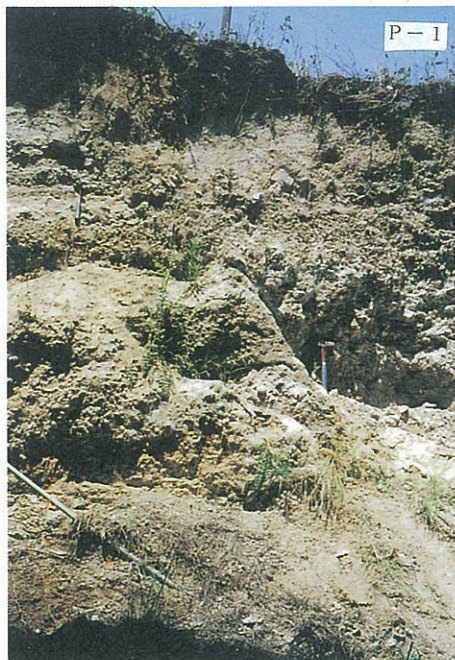
ポイント1 マルマラ海の東端のイズミット湾南側の露頭

このポイントはアナトリア断層の主部が通る部分で新第三紀鮮新世の地層と思われる堆積岩中の断層や湾曲の状況を見学した。これが逆断層と言われて我々もハンマー片手に地層のつながりなど観察したが結論としては地すべり面ではないかと言う事になった。いろいろな目で見るといろいろな解釈ができるものです。

ポイント1 地区地すべり、断層露頭

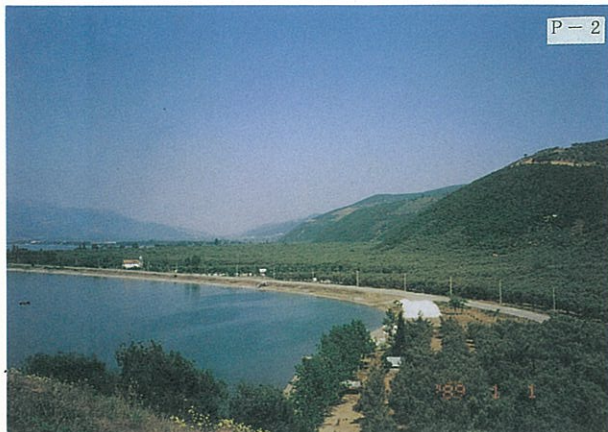
ポイント2 ポイント1の30km南側のイズニック湖付近の断層地形

このポイントはアナトリア断層の主部から枝別れした断層の地形的特徴の見学でほぼ東西方向に延びる湖と平行に三角末端面状の山腹が雁行しながら連続的に見える事を丘陵山頂部より見学しました。空気が乾燥し空が青いため非常に綺麗に見えました。尚、この湖は汽水湖でウナギが名産です。

ポイント2 地区断層地形（イズニック湖より）

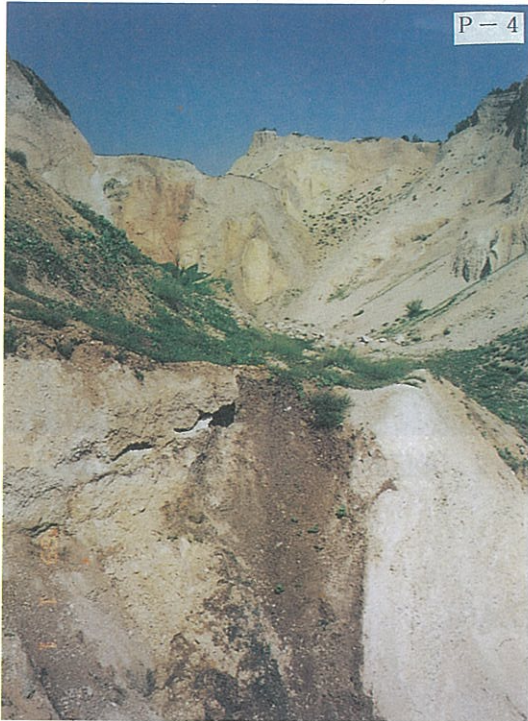
ポイント6 ボル市の東側約20kmの採石場跡地

このポイントはアナトリア断層が通る大破碎帯で全体が圧碎花崗岩状を呈し珪化した非常に堅い岩石片で構成され、幅2～5m程度の角礫と粘土帯が連続して追跡出来

ます。この露頭は採石場跡地と言う事もあり全面露頭で地質屋冥利につきる現場でした。このコースに参加した人々は全員地質屋ですので思い思いにスケッチしたり露頭の上部によじ登ったりして楽しみました。

露頭最上部の急崖には比較的新しい地層が分布し鍵層となり断層の動きがわかるのではないかと皆さん苦勞していました。

ポイント6 採石場跡地のアナトリア断層

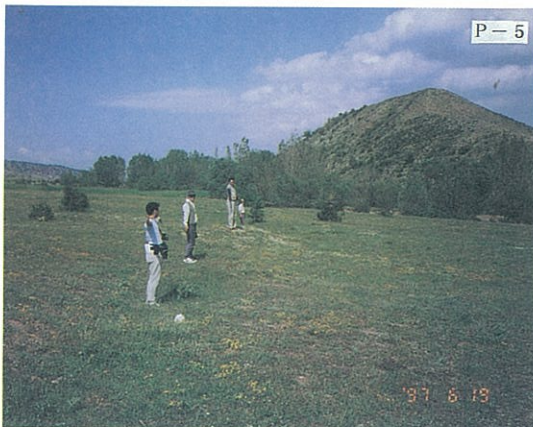
この丘から地震断層を遠望し、あそこを通ってあそこに延びているとの説明を聞く

となるほどと納得し、降りてその場で地震断層を確認しました。その場でみると何となく窪地が連続しここだと納得し、その方向がわかるようにポールがわりに人間が立って確認写真を撮りましたが見た以上の結果とはなっていないようです。

ポイント7 地震断層沿いに人間ポールで表現

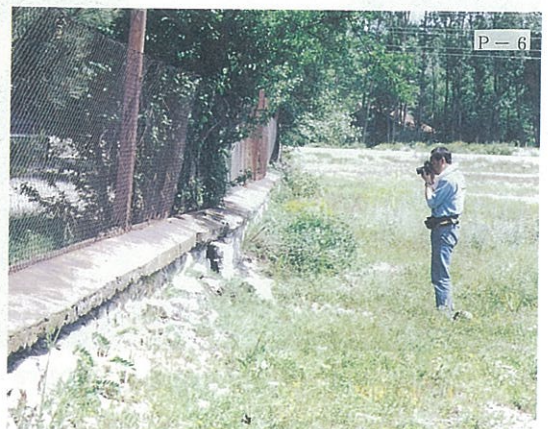
ポイント8 今回の視察で最も東側のクリープ帯の現状

このポイントは首都アンカラの真北約100km付近でアナトリア断層が年間1cm程度クリープしているそうです。この変形は石垣の動きで判ります。ここにはクリープメーターが設置されています。なお、この付近の窪地もほぼ直線的で明瞭なりニアメントが観察されるがこれもローマ街道の跡である事が判明したとバルカ先生が得意げに話されていました。

ポイント8 クリープしているアナトリア断層
