# 物理探査による城址堀跡調査事例

国際航業(株) 山崎 淳  
○槇野 豊

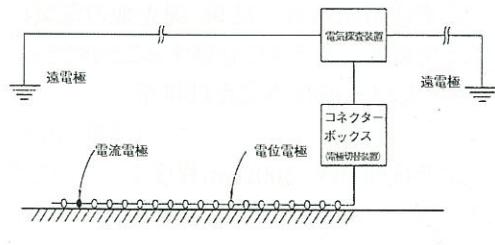
図-2 高密度電気探査模式図

高密度電気探査には、応用地質(株)製のMcOHM2115を用い、測線間隔は20m、電極間隔は1mとし、解析精度の問題から測定深度は10~15m深度(10~15m)とした。図-2に高密度電気探査模式図を示す。

比抵抗法 2次元探査の測定模式図

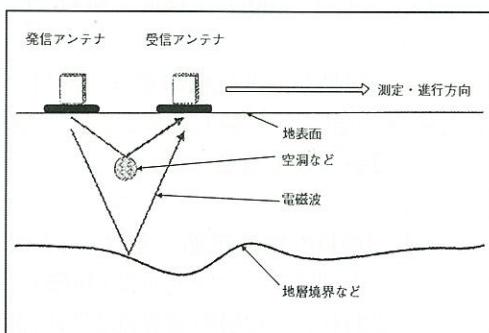
図-3 地中レーダー探査模式図

地中レーダー探査には、Mala GeoScience製の測定器RAMAC/GPRを用い、測線間隔は10m、測定周波数は100MHzを用いた。図-3に地中レーダー探査模式図を示す。

現地計測によって得られた地中レーダー探査の結果からは明瞭な反射面を検知することができなかった。これは、反射面自体が比抵抗値が小さくなる地下水位より下位にあるために電磁波が減衰し、浸透深度が浅くなるためと考えられる。そのため、表層の状態(芝か土)

や周辺の人工構造物の影響を強く受けた結果となった。

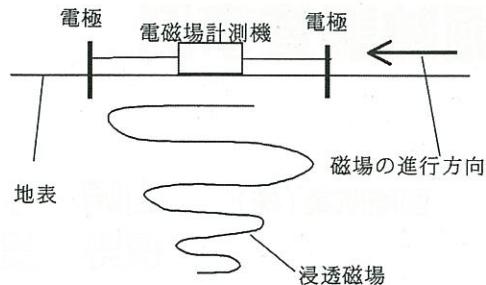
図-4 VLF-MT探査模式図

VLF-MT探査には、(有)テラテクニカ製のVL101を用いた。この方法は潜水艦の通信用に設置されているVLF送信所から放射されている水平成分の電磁波を利用して地下の比抵抗値の推定を行うものである。図-4にVLF-MT探査模式図を示す。

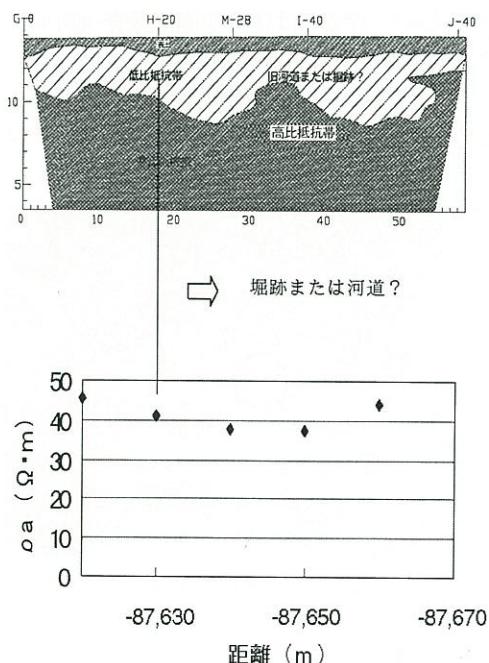
図-5 高密度電気探査結果(上段)

図-5に同一測線で測定した高密度電気探査およびVLF-MT探査の結果を示す。

VLF-MT探査結果(下段)

高密度電気探査の結果、調査地の電気伝導度構造は大きく3層に分割することができる。

2層目と3層目の比抵抗値の差は、人工改変による埋土(細粒土)と自然地盤(砂礫)によるものと思われ、この2層の境界部が凹状構造を呈す箇所が堀跡、凸状構造を呈す箇所が土壙跡であると判断した。

VLF-MT探査による比抵抗値は、高密度電気探査による推定堀跡上では相対的に低比抵抗値をとり、推定土壙上では相対的に高比抵抗値をとる。これは、推定堀跡状では埋土を示す低比抵抗帯が厚く存在するために周辺(推定土壙上)での比抵抗値に比べて相対的に低い値をとっていると考えられる。
