東北地方太平洋沖地震の津波堆積物

(株) ダイヤコンサルタント 東北支社

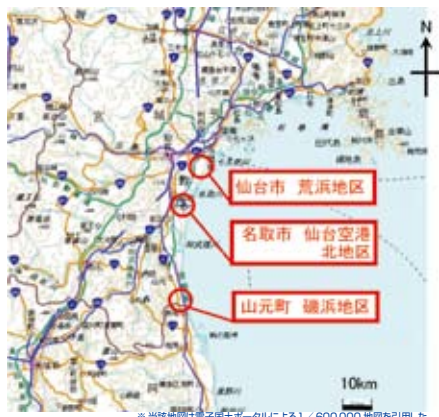
図-1 調査位置

津波堆積物の調査は、宮城県下の沿岸低地部の主に農地よりなる平野部で、海岸側に建築物等の遮蔽物が少ない①仙台市若林区荒浜、②名取市下増田③亶理郡山元町磯浜の 3 箇所で行った（図-1）。

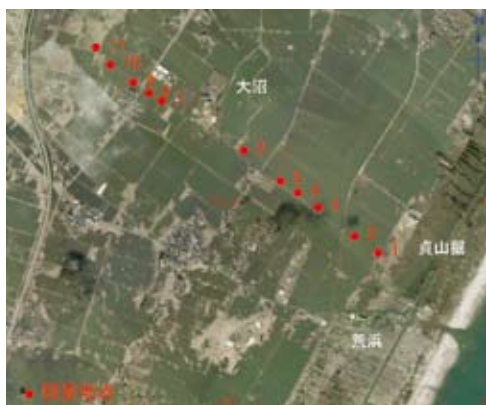
調査は概ね海岸線に直交する方向で津波浸水域の踏査を行い、海岸より約 100 ～ 500m の間隔で深さ 0.1 ～ 0.4m のテストピットを掘削し、津波堆積物の断面観察を行った（図-2）。

3月12日撮影正射画像・水田に海水が冠水する（国土地理院ホームページより引用）
図-2 仙台市若林区荒浜地区の調査箇所

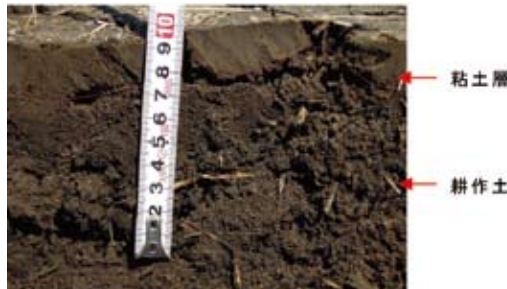
粘土層は、津波が引いた後も冠水していた窪地等の低地部に分布し、海側で浸食された表土や沿岸域に堆積した粘土等を起源とする細粒分が堆積したものである。本層は暗褐色～黒褐色を呈する有機質粘土よりなり、しばしば植物片を含み、厚さは 0.1 ～ 6.5cm である（写真-1,2）。なお、粘土層を新聞報道等では津波ヘドロと称している。

写真-2 砂層を伴わない粘土層(図-1の地点11での産状)

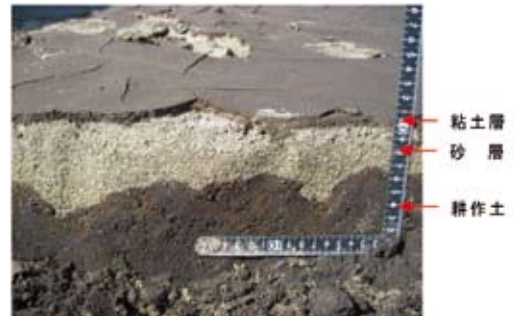
写真-5 無層理の砂層(図-1の地点1での産状)

砂層は灰色～褐灰色を呈し、粒径は場所により細砂～粗砂と多様であり、平行葉理が認められることもあるが、無層理で級化構造も不明瞭であることが多い。有機質土の偽礫を含む箇所や礫、陶器片等を含む箇所が認められる。色調や粒径は海浜、砂丘等の浸食域の構成物を反映していると考えられる(写真3～7)。

砂層は津波浸水範囲に広く分布し、海底、海浜、砂丘等に分布していた砂が津波により陸域に運搬され堆積したものである。海岸付近の津波による浸食域と内陸側の津波到達域の約0.1～1kmの範囲には分布しない傾向がある。砂層の上位には有機質な粘土層が分布することが多い(写真3～5)。砂層の厚さは、概ね0.1～35cmであり、主に3～20cmの範囲であることが多く、内陸側に向かって粒径、層厚を減ずる傾向が認められる。

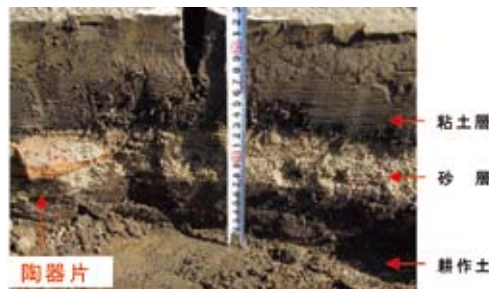
写真-3 粘土層に被覆される砂層(宮城県亘理郡山元町磯浜)

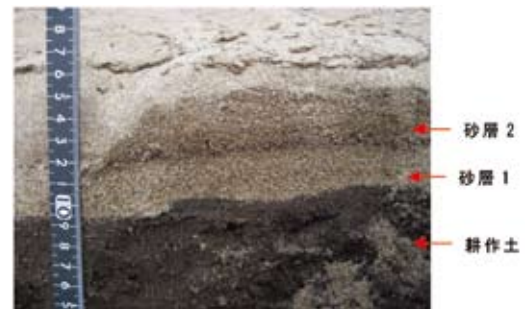
写真-6 粘土層を伴わない砂層
砂層1は塑上時に堆積、砂層2は引潮時に堆積
(図-1の地点5での産状)

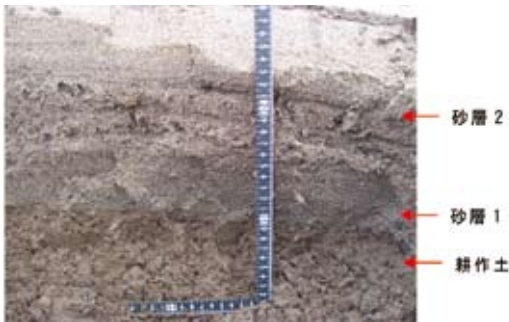
写真-7 粘土偽礫を伴う砂層
引潮時に堆積した砂層2の基底付近に粘土礫が含まれる
(図-1の地点3での産状)

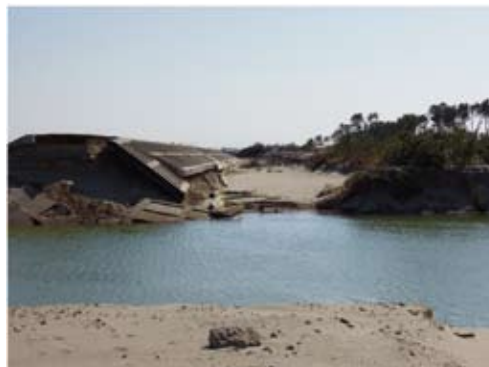
写真-9 津波により破壊された防潮堤
背面(右側)が津波により抉られている。手前の水域は
写真-8の浸食部に同じ。
(仙台市若林区荒浜・図-2左下参照)

浸食域は海岸線から海浜、砂丘付近に分布し、表層の地盤や舗装等が部分的に剥ぎ取られる等の主に地盤面が津波により浸食された場所である。堤防や道路盛土等の高い箇所は陸側で顕著な浸食が認められる。これは、津波が高所を乗り越えて、陸側の段差で滝のように流下した際に地盤を浸食したものと考えられる。アスファルト舗装等が剥ぎ取られて窪地となっている箇所も認められる(写真-8～12)。部分的に引き波で堆積したと考えられる砂層が認められ箇所もある。

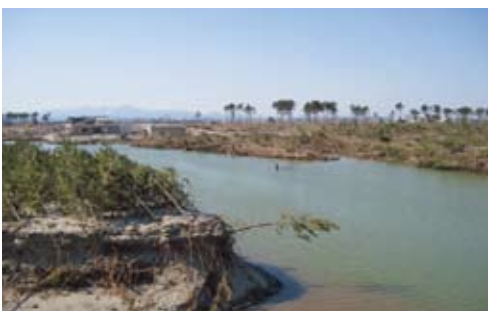
写真-8 津波の浸食による水路の形成
左側は津波により侵食され水路状を呈する溝状の窪地。
防潮林の松は大部分が押し倒されている。
(仙台市若林区荒浜・図-2左下参照)

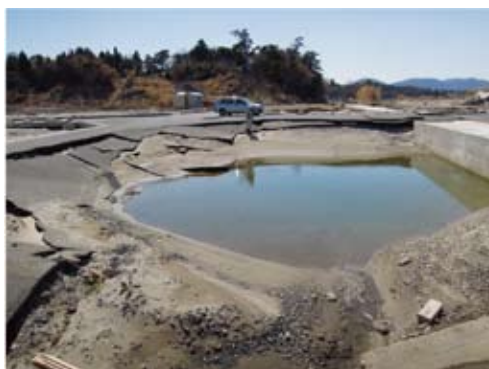
写真-11 津波による漁港の舗装面の浸食
津波により窪地状に浸食される。
(宮城県巨理郡山元町磯浜漁港)

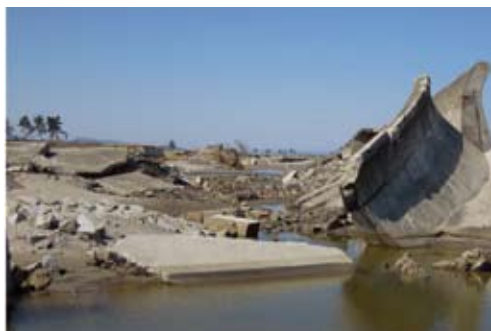
写真-12 津波による防潮堤背面の侵食
防潮堤背面が溝状に侵食される。倒壊する防潮堤手前の水域は侵食により形成された窪地。
(宮城県亘理郡山元町磯浜漁港)

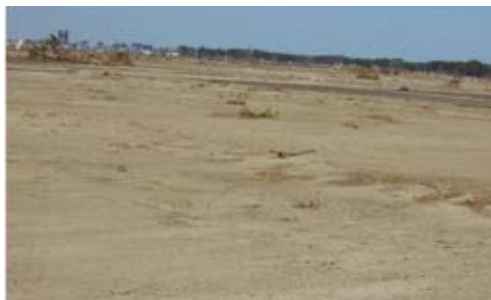
写真-13 砂層堆積域(水田)
水田の表面が厚さ約5~15cmの砂層に被覆される。引き波時に砂層が堆積したこと、冠水時間が短かったこと等から粘土層は1cm以下と薄い。
(仙台市若林区荒浜・図-2の1地点周辺)

砂層堆積域は浸食域の内陸側に分布し、津波が浸入した際に海底、海浜、砂丘等から運搬されてきた砂が堆積する範囲である。なお、津波が引いた後も冠水していた低地部では砂層の上位に薄い粘土層が堆積している(写真13,14)。

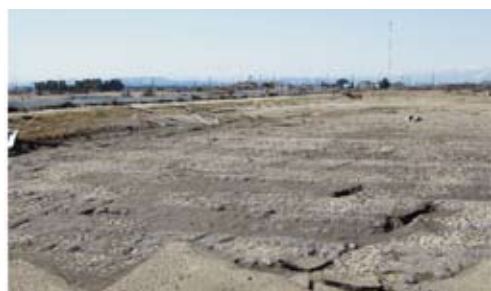
写真-14 冠水のため表層を薄く粘土に被覆される砂層堆積域(水田)
手前は道路から運ばれたアスファルト舗装片が散在する。砂層の厚さは約18cmで表層は厚さ約8mmの粘土層に被覆される。
(仙台市若林区荒浜・図-2の3地点周辺)

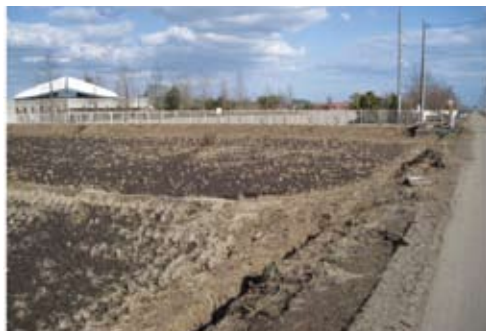
写真-15 粘土層堆積域(水田)
水田の中に厚さ2~3cmの有機質粘土が堆積している
(仙台市若林区荒浜・図-2の8地点周辺)

粘土層と砂層の分布域は重複していることが多いが、砂層分布範囲の内陸側に分布する粘土を主体とする範囲を粘土層堆積域と定義した。粘土層堆積域は砂が沈殿した後の津波がさらに内陸側に浸入した範囲であり、主に薄い有機質粘土層、軽い浮遊物が分布している(図-15~17)。

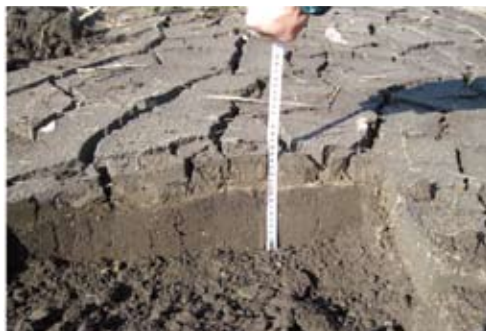
写真-16 粘土層堆積域の近景
粘土層の基底に厚さ0.5cm以下の層状~レンズ状の砂層を伴う。さらに内陸では砂層は分布しない。
(仙台市若林区荒浜・図-2の8地点付近)

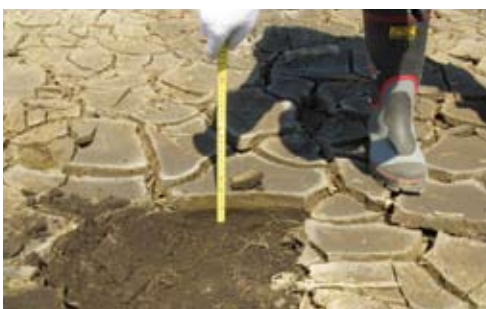
写真-17 粘土層堆積域表層の状況
(宮城県名取市仙台空港北側の農地)

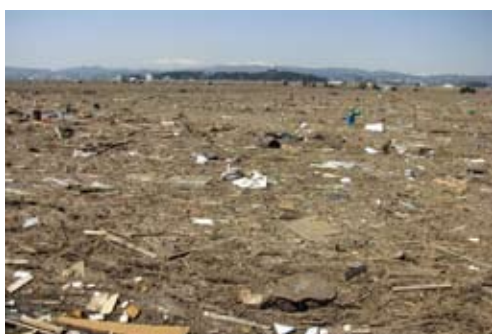
図-18 瓦礫により多い尽くされる農地
漂流物の下位には砂層あるいは粘土層が分布する
(宮城県名取市仙台空港北側)

傾向がある。粘土は、主に冠水域に堆積するため、冠水域に分布する砂層を薄く被覆し、内陸側の砂層が分布しない範囲では粘土層だけが分布している。さらに内陸側の津波遡上域では粘土がほとんど分布しなくなる傾向が認められる(図-4)。砂層堆積域、粘土層堆積域の表層は軽い浮遊物に被覆されるが(写真-18)、津波遡上域の先端部では、粘土層がほとんど分布しないで、軽い草本類や小枝などの浮遊物のみ堆積している(写真-19)。

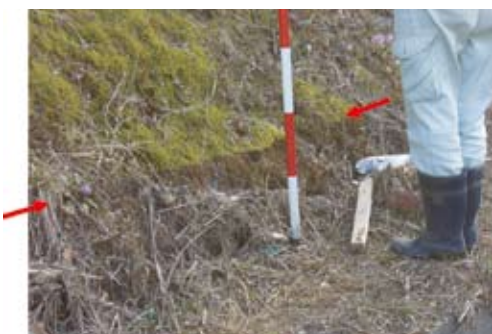
図-19 遡上域先端部
砂層、粘土層は認められず枯れ草、小枝などの厚さ1～数cmの軽い漂流物のみ分布する。赤矢印より下の苔が枯れている部分が津波到達範囲である。

粘土層堆積域より内陸側の浸水および遡上範囲先端付近では有機質粘土層が極めて薄くなり、軽い浮遊物が分布している(図-19)。

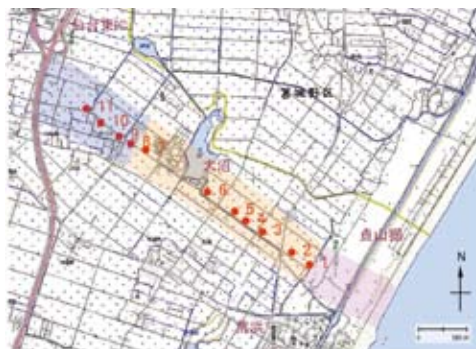
本調査は、海岸平野の主に農地を主体とする範囲を対象としたため、津波堆積物の分布状況、構成物の側方変化を連続的に確認することができた。津波浸水域は、砂層、粘土層の分布から、海側より浸食域、砂層堆積域、粘土層堆積域に区分される(図-3)。地表の起伏等の影響を受けるものの、砂層堆積域での砂層の厚さは内陸側に従い薄くなり、細粒化する

図-3 津波遡上域の堆積物による区分
(仙台市若林区荒浜地区)
