宅地地盤の地震被害調査における表面波探査の有効性について

応用地質(株) ○ 佐藤 仙一、佐々木 利明、三嶋 昭二

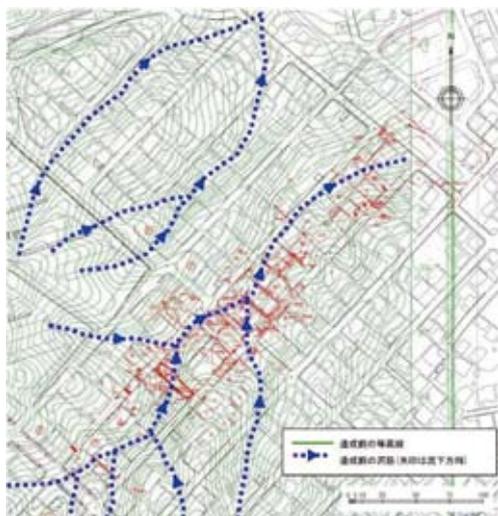
図-1 旧地形と変状分布

調査地は、1960 年代半ばに造成された宅地である。旧地形図による判読から、この宅地は、沢地形を埋めて造成された谷埋め盛土の部分が多いことがわかっている。旧地形図に変状分布を重ねた図を図-1 に示す。矢印付の破線が旧地形から読み取れる沢筋で、図の中心付近の等高線とは異なる細い線が変状の分布である。

地震によって発生した変状は、地表部の段差やクラックなどである。

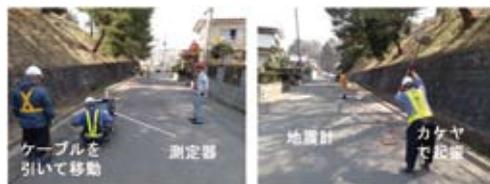
写真-1 表面波探査測定状況

今回の調査では、調査地の盛土厚を考慮して、深さ 10m 程度までを探査深度として表面波探査を実施した。測定は、カケヤによる打撃で発生させた振動を測線沿いに等間隔で配置した 24 個の地震計で観測する方法で行った。表-1 に測定の仕様を、写真-1 に表面波探査の作業状況をそれぞれ示す。

起振点間隔	2m
受振点間隔	1m
受振器	4.5Hz 速度型地震計
測定チャンネル数	24チャンネル
起振	カケヤによる打撃
データ収録器	McSEIS - SXW

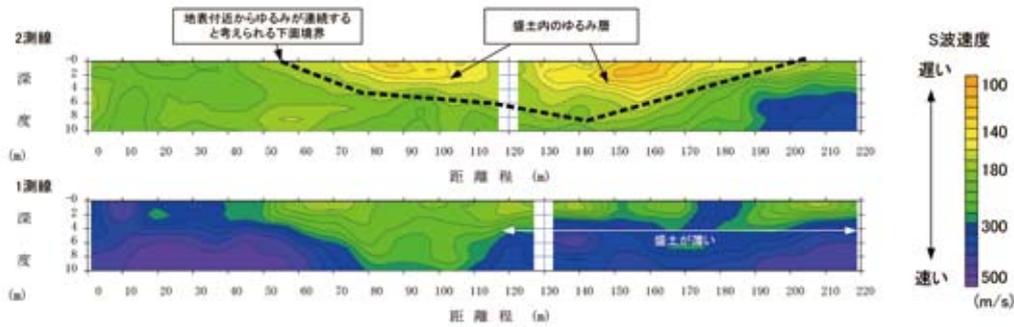
図-2 表面波探査結果例

表面波探査結果として得られるのは、探査測線沿いの S 波速度の二次元分布図である。

結果例には、表-2に示す関係から、盛土の分布等を判定した結果を合わせて示す。

結果例の上段の測線では、盛土内のゆるみ層と考えられる、S 波速度値が 180 m/s 以下を示す範囲が幅広く分布している。一方、下段の測線では、測線の中心付近では盛土が厚いものの、盛土内のゆるみ層はみられない。

調査地の地盤状況と S 波速度値の関係を把握するため、ボーリング調査結果と表面波探査結果を対比した結果を表-2に示す。対比には、他地区の調査結果も用いた。また、表面波探査結果例を図-1に示す。

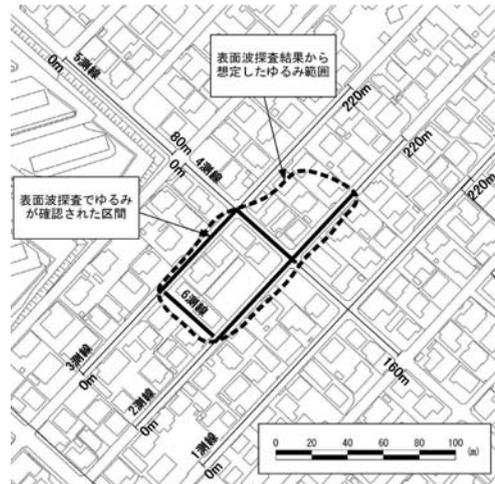
図-3 表面波探査から想定したゆるみ範囲

全ての測線について同様の判定を行い、表面波探査結果からゆるみ範囲を想定した。結果は図-3に示したように、測線を配置した範囲の中心付近に、ゆるみ範囲が分布している。

また、探査結果と変状分布を比較すると、盛土が比較的厚く、そのうえゆるみ層が分布する範囲に、宅地被害は集中する傾向がみられる。盛土のゆるみ分布と宅地被災に関係があると考えられる。

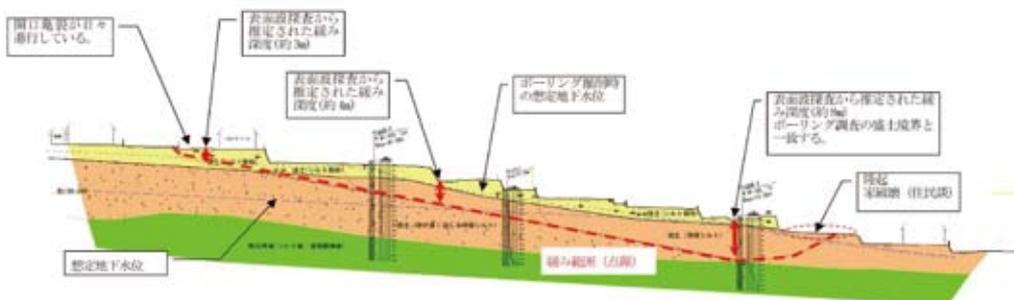
図-4 表面波探査結果を考慮した想定地質断面図

図-4に、推定地質断面図を示す。同図に示すように、表面波探査の結果を考

慮に入れることで、盛土厚さや盛土内のゆるみ範囲を設定する事ができた。
