2019台風19号災害丸森地区 阿武隈川流域における地質調査

技術委員長 寺田 正人

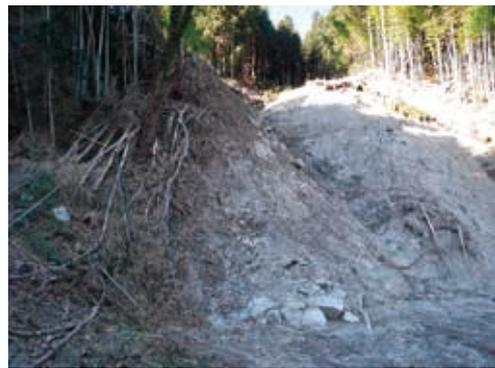
写真-1 被災地の状況

石流災害（写真-1、写真-2）に対する対策施設となる4基の砂防堰堤設計に必要な地質調査を実施できる企業の推薦（1～2社）

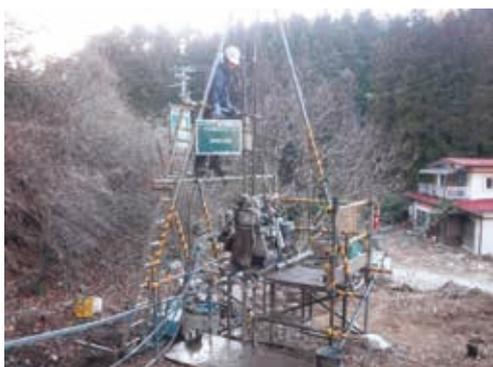
写真-3 現地調査の状況

五福谷川工区では、計画堰堤の右岸側の沢から供給された旧土石堆積物は、巨石を多く含む締まりの良い堆積物であり、砂防堰堤の支持層として評価できるのに対し、堰堤左岸側の沢では、巨石の少ないルーズな堆積物で構成されており、旧土石流堆積物の地盤特性に違いがみられた。そのため、施工時には巨石混入状況と締まり具合に留意する必要があるとの考察を行った。(写真-3)

被災箇所の地質は、基盤の花崗岩類と土石流堆積物から構成され、土石流堆積物は今回の災害による崩積土と以前の旧土石流堆積物に区分される。
