2011年東北地方太平洋沖地震による地盤災害と復興への地盤工学的課題

風間 基樹

東北大学 大学院工学研究科・教授

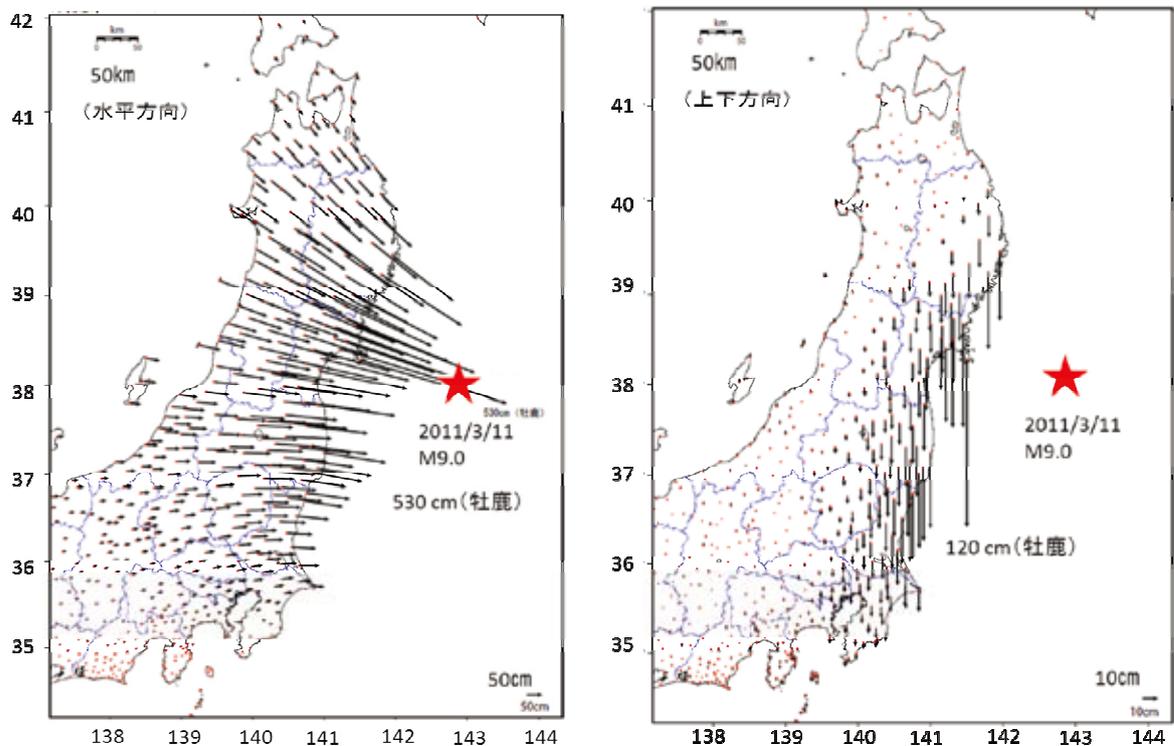
今次の地震では、広範囲にわたり地殻変動による地盤沈下が発生した¹⁾。電子基準点牡鹿（宮城県石巻市）では、水平方向に約 5.3m、上下方向に約 1.2m という極めて大きな地殻変動が観測されている。国土地理院は、GPS 衛星の連続観測を行う電子基準点を全国 1240 箇所に約 20km の間隔で設置しているが、その結果の一部を表 2.1 に、国土地理院から公表されている図を図 2.1 に示した。本震の後も、本震時の変動に比べるとわずかに緩やかな地殻変動が続いていることが分かっている。

図2.1 本震に伴う地殻変動³⁾ (国土地理院)

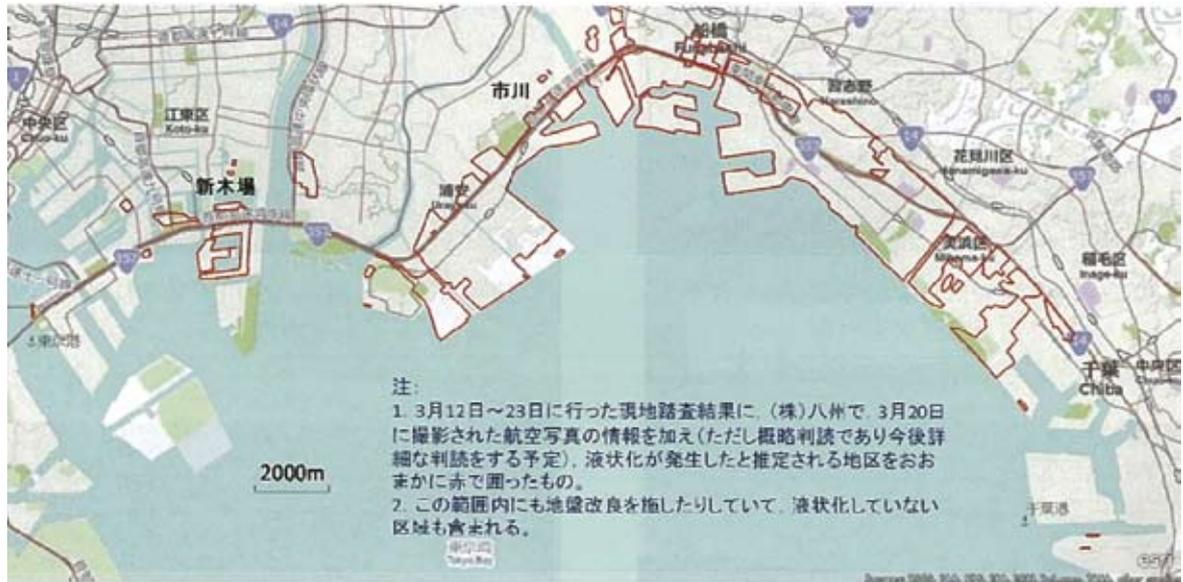
東京湾岸部を中心にして、埋立地の宅地地盤を中心に液状化被害が顕著であった。東北地方太平洋沖地震による地震動は、東京湾岸地帯ではそれほど大きくなかった（K-NET 浦安における地表最大加速度は157Gal）ことから、地震動の振幅よりもむしろ震動が長時間継続し、せん断の繰返し回数が多くなったことによる液状化であると考えられる。東京湾湾岸部での液状化被害の特徴としては、噴砂が厚く堆積したことが挙げられる。ちなみに、同年2月22日に発生したM6.1のニュージーランドカンタベリー地震（NZ地震）のクライストチャーチ市でも同様に広範囲で液状化被害が発生し、噴砂が厚く堆積した（写真3.1参照）。それを対比してみると大量の噴砂の原因が見えてくる。両地震の液状化発生範囲はNZ地震では約34km²、東北太平洋沖地震では、東京湾岸・利根川流域を中心に液状化災害が顕著な各地の総面積は少なくとも約42km²とされている（図3.1参照）。

図3.1 東京湾岸部の液状化発生エリア⁷⁾

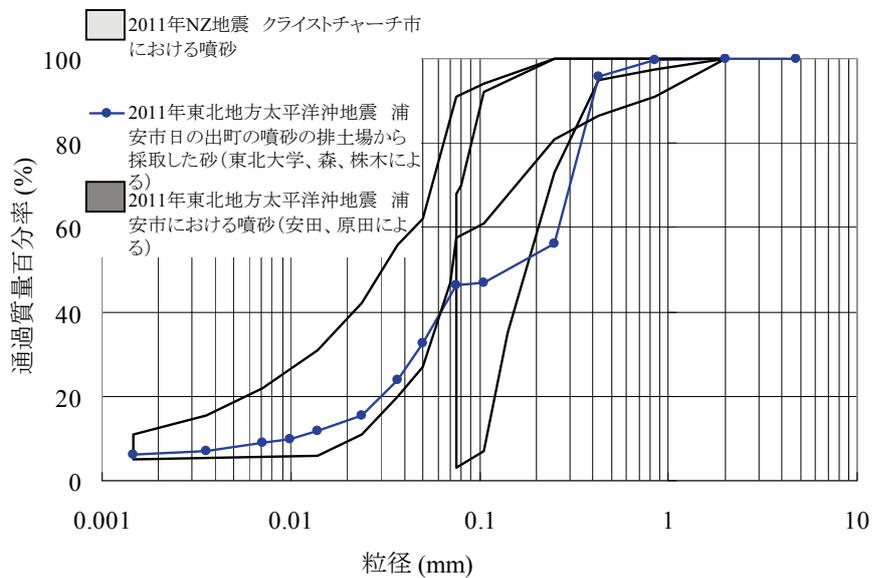
図3.2は、両地震の際の噴砂の粒度分布を示したものである。千葉県浦安市の噴砂は、細粒分（ほとんどが非塑性のシルト分）を50%程度含む細砂である。また、クライストチャーチ市の噴砂も同様に細粒分が多いことが特徴である。NZ地震は、内陸直下地震であり、地震動の継続時間はそれほど長くない。したがって、大量の噴砂の原因は地震動の継続時間よりも、むしろ液状化した砂が細粒分を多く含む細砂であったことが影響した可能性が高い。具体的には、細粒分を含み透水性が悪いため、震動によって液状化状態になった後に過剰間隙水圧がなかなか消散せず、液状化状態が長く継続したこと、粒子が細かい間隙水と分離せずに一緒に噴出したことが影響したと考えている。さらに、東京湾岸部の液状化は、約30分後に発生したM7.7の茨城県沖の余震の影響も受けたとも言われている。

非塑性のシルトは、上記の理由で液状化した場合には最もたちが悪い。若齢で固結の進んでいない埋立地では液状化のポテンシャルが高いことを示している。細粒分の影響については、従来から言われているように粘土分が多い場合には液状化しにくい方向になるが、非塑性のシルトはむしろ液状化しやす

図3.2 2011年NZ地震と2011年東北太平洋沖地震の噴砂の粒度比較

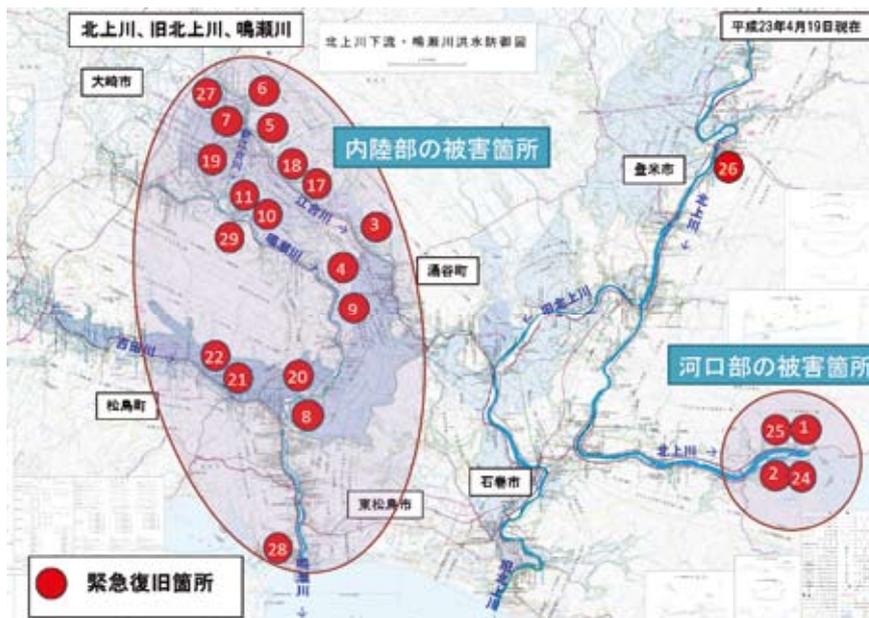
被災の原因は、河口部の被害においては津波、内陸部においては液状化によるものとほとんどされている。図 3.6 に東北地方北上川水系と鳴瀬川水系の大規模被災箇所位置を示す。関東地方の被害はそのほとんどが液状化に起因するものとされている。また、液状化対策が施された地点の被害は無いまたは軽微なものに留まっていることも報告されている。

図 3.6 北上川、鳴瀬川水系の大規模被災箇所 (参考 13 に加筆)

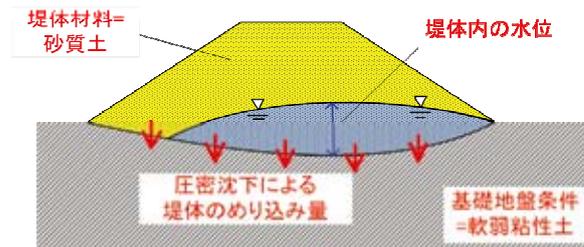
- ①堤体材料＝砂質土：堤体の液状化が原因と推定される大規模被災箇所の堤体材料としては、細粒分が少なく低塑性のものが多い傾向にある。
- ②堤体内の水位：飽和した堤体の範囲が広いほど大きな変形が生じやすいと考えられる。被災区間と隣接する無被災区間で堤体内水位の顕著な差が認められた箇所も存在した。
- ③圧密沈下による堤体のめり込み量：めり込みにより、飽和しやすい堤体の領域が増える。また、めり込みに伴う堤体の側方伸張変形により、密度の低下や拘束力の低下（ゆるみ）が生じ、より液状化しやすく変形しやすい状態となっている可能性もある。
- ④基礎地盤条件＝軟弱粘性土：雨水等による浸透水が滞留しやすい。また、圧密沈下による堤体のめり込み量が大きくなりやすい地盤条件。

図3.8 堤体の液状化により沈下・変形の生じやすい堤防の特徴、点検・照査における着目点¹⁶⁾

以上から、砂質土で構成される河川堤防の耐震性強化には、堤体内の飽和度を低くすることが最も重要である。具体には、堤防下部材料の液状化に配慮が必要である。さらに、堤体構成材料によっては、毛管張力によって高い飽和度を保持する場合にも配慮する。今次の災害では、河口部で大量の津波堆積土砂が発生しているが、これらを堤防材料の粒度調整材料としてうまく利用することも考えられる。

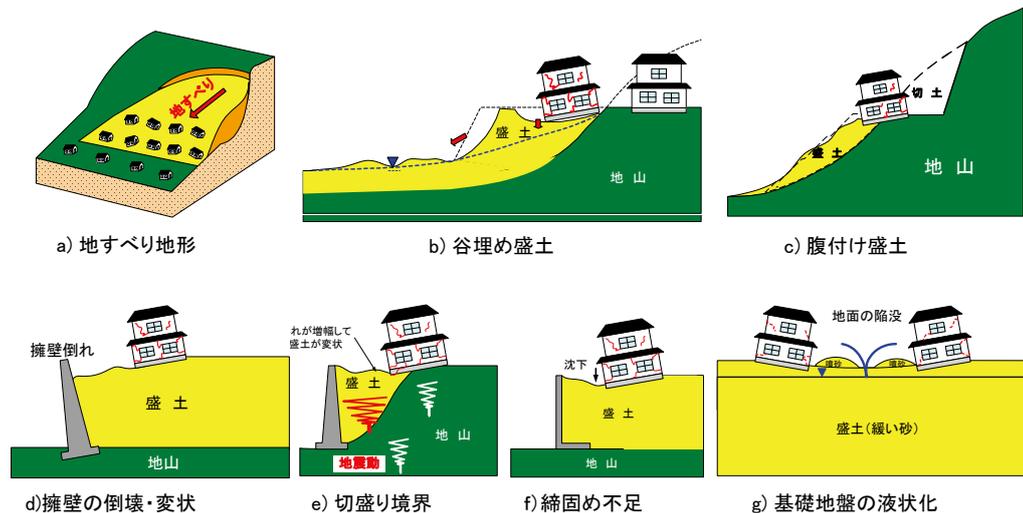
一般に、造成宅地基礎地盤の地震被害のメカニズムは、図4.1のようなパターンに分類できる。このうち大規模な被害としては、a) 自然地盤内で発生する滑り面をもつような地すべり性の崩壊現象による宅地被害はほとんどなく、b) 谷地形を埋めたいわゆる谷埋め盛土部の斜面開口部での被害が多発している。図4.2に示すのはこのパターンの被害例であり、谷埋め盛土部の斜面開口部の変状事例である。また、長い継続時間の地震動の影響のためと思われる e) 盛土部の圧縮沈下（いわゆるゆすり込み沈下）も非常に多く、切盛り境界部の宅地建物の不同沈下となって被害が顕在化している。

図4.1 宅地造成地の被害パターン分類¹⁷⁾

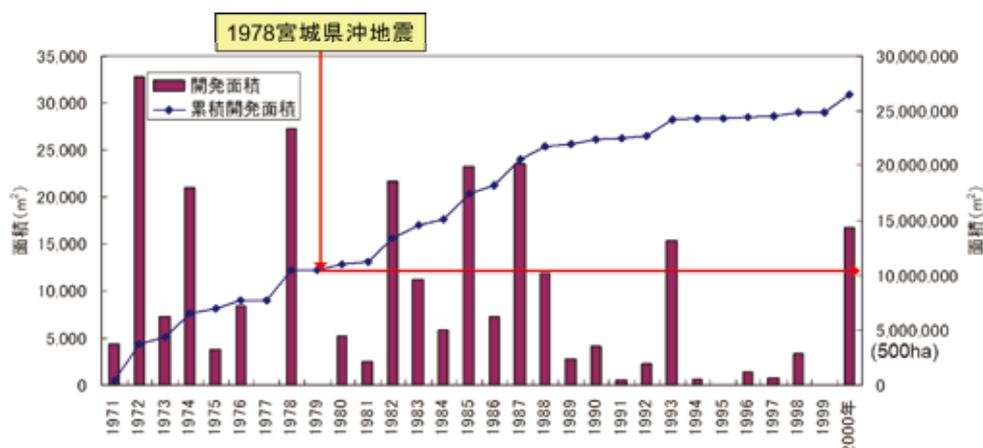
図4.3、図4.4は、仙台市内宅地開発履歴と被害の関係を示したものである。1978年宮城県沖地震当時に比べて、2000年までに（2000年以降の造成地は少ない）約2.5倍の宅地開発許可が下りている。図4.4は、①1968年新都市計画法施行前まで、②同法施行後から1977年まで、③1978年宮城県沖地震後から昭和の終わりの1988年まで、④平成に入ってから以降の4区分によって色分けし、丘陵地の造成宅地を示したものである。また、図中の四角の赤枠は、1978年宮城県沖地震の際に、地盤変状が原因でおよそ10戸以上の宅地がまとまって被害を受けた地区を、図中の赤丸は、2011年東北太平洋沖地震におけるそれを示している。また、表4.1に、これら造成年代別の地域におけるまとまって被害を受けた宅地地域の割合を示す。図表から、わかることを列挙すると、

図4.3 仙台市の宅地開発許可の推移 [仙台市都市区画整理事業、開発許可区域図(平成16年2月)から抜粋作成したもの]

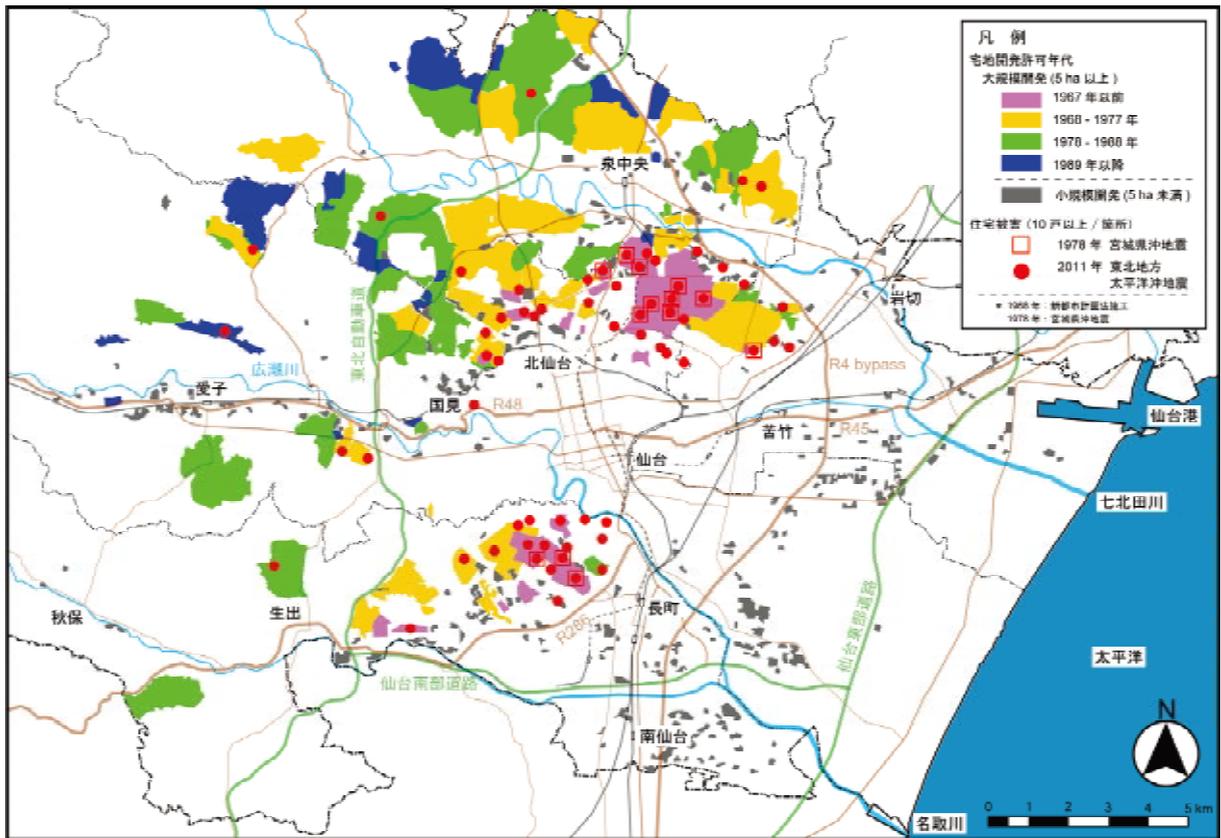
- 1) 1978年宮城県沖地震でまとまって被害を受けた13地域は1968年新都市計画法施行前の場所である。

- 2) 1978年に被害を受けた箇所は今次の地震でも再び被害を受けている。
 3) 古い造成年代の開発地域ほど被害率が大きい。

総じて古い開発年代のほど被害が大きい理由としては、1968年以前は宅地造成に関する法体系が整備されておらず、技術的にも盛土の適切な締固めや排水工の設置、材料の吟味が不十分だった可能性がある。1981年の建築基準法の改正により建物の耐震化があったことも理由の一つと考えられる。また、長年の間に、盛土内の地下水位が上昇するなど、盛土材料の風化が進み、脆弱になった可能性もある。また、造成計画や施工技術が進んだことも理由かもしれない。しかし、以上は概略の話であって、すべての造成地をそのように一般化することは不適切である。同じ地域の同じような盛土でも被害を受けている場所といない場所が混在するからである。

図4.4 仙台市内の宅地開発履歴と地震被害の関係

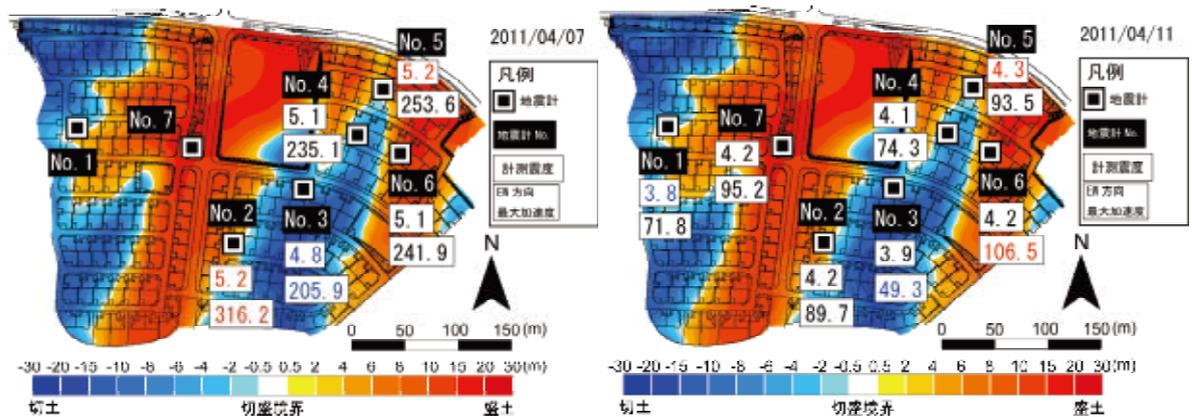
筆者らは、宅地地盤の耐震性を実証的に検討するために、仙台市内のある地区を対象に盛土部と切土部の宅地地盤での地震観測を行っていた¹⁸⁾。残念ながら、本震の記録は取得できなかったが、4/7および4/11の余震の記録が取得されたのでそれを紹介する。図4.5は、その概要を示したものである。図中の区画は個別の宅地を表しており、赤が濃いほど盛土が厚く、青が濃いほど切土の厚さが厚いことを示している。左側が4/7のM7.1の余震のデータ（No.1とNo.7は欠測している）、右側が4/11のM7.0の余震のデータである。切土部と盛土部の観測結果を見ると、狭い範囲でも計測震度にして最大0.4、最大加速度にして約1.5倍の違いがあることがわかる。被害の誘因となる地盤震動は、明らかに盛土部の方が切土部よ

図4.5 仙台市内のある造成宅地で観測された計測震度と最大加速度

り大きいといえる。このことから、震動が宅地に被害を与える閾値レベルを超えるような場合には、盛土か切土かによって被害が生じるか生じないかの明暗を分ける場合も出てくるであろう。これについては、実際に2次元3次元の地震応答解析を行えば、このような増幅率の差は計算可能であるから、要点は現状の地盤の切盛りや盛土地盤の軟らかさ、地下水位の位置などを精度良く、しかも簡易に調べる調査手法の開発にあると思われる。なお、幸いにして、震度5強となったこの地区での大きな地盤災害は発生していない。
