津波による海岸堤防の被災状況調査

川崎地質(株) ○ 下川 大介、太田 史朗、坂上 敏彦
佐藤 祥昭、半場 康弘

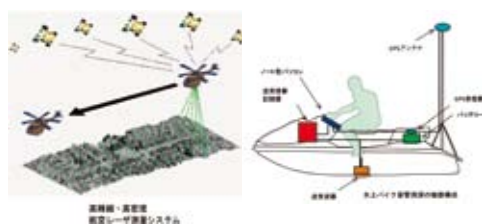
図-1 地形変化量の調査

被災した沿岸部の地形変化量を把握するため、航空レーザ測量、及び深浅測量を実施した（図-1）。従来の航空レーザ計測システムは、地図情報レベル1000までの測量（1m四方に1点程度のデータ取得、標高精度30cm）が一般的なため、施設調査に十分な密度、精度とはならない。今回の調査では、ヘリコプターに搭載した「高精細・高密度航空レーザ測量システム SAKURA」（NETIS登録CB-100031-A、登録日H22.09.07）を適用し、点密間隔を0.15mとした。このシステムは、山間地における地図情報レベル500の地形測量、堤防沈下計測等の実績も多く、広範囲で実測に相当する測量が必要とされる場合に適したものとなっている。深浅測量は、非常に水深が浅く、また津波により運び出された浮遊物や障害物が非常に多いことから、プロペラを備えていない水上バイク測深を実施した。海浜などの航空レーザ測量、深浅測量が困難な場所については汀線測量により補完した。
