河川堤防における基盤漏水現象 要因把握を目的とした調査事例

中央開発(株) 岩崎 誠二

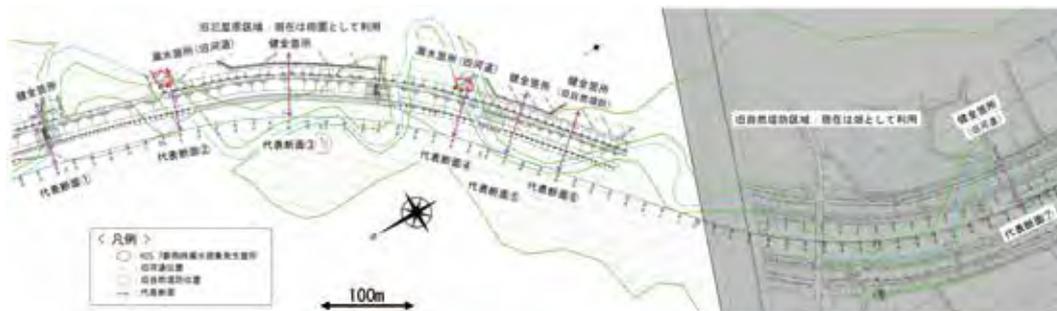
図-2 地形判読結果に基づく代表断面の設定

明した(図-1 参照)。このため、旧地形状況(旧河道)を考慮し、漏水箇所(2 断面)及び漏水が発生しなかった箇所(ここでは健全箇所と表記:5 断面)を代表断面として、地盤状況を詳細に調査した(図-2 参照)。

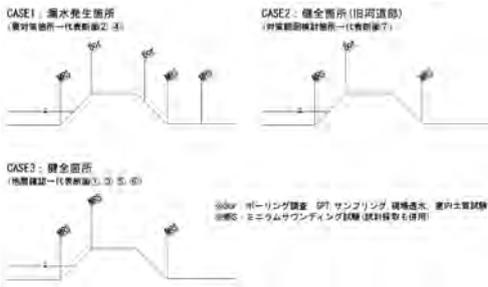
図-3 調査計画横断面

現在堤防天端は車道としても利用されているため、堤防天端中央部における調査は困難であり、川表側に移動した。なお、調査計画は先に選定した代表断面に対し、図-3 に示す手法によるものとした。

- CASE1: 漏水発生箇所(要検討区間)は 1 断面につきボーリング 2 箇所とサウンディングによる手法
- CASE2: 今回健全箇所(旧河道部; 対策範囲検討に使用)に関しては 1 断面につきボーリング 1 箇所とサウンディングによる手法
- CASE3: 河川縦断方向の地層確認を目的としたサウンディングのみによる手法
