全地連「技術フォーラム2023」横浜 河川合流部における堤防浸透流解析事例

基礎地盤コンサルタンツ株式会社

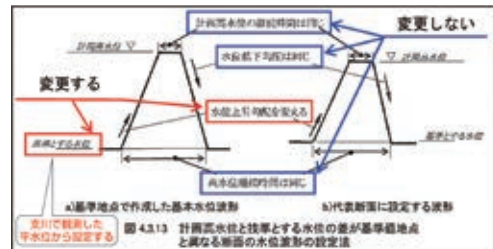
図-4 水位波形の設定法に加筆²⁾

解析断面である支川の河川水位波形は、本川の河川水位波形から推定した。解析断面の河川水位は本川との合流部に近く、本川水位と連動していることから、計画高水位の継続時間、高水位継続時間および水位低下速度は同じであると考えられる。そのため、「河川堤防の構造検討の手引き」²⁾に準じて基準水位(支流の平水位)と水位上昇勾配を変更して波形を作成した。図-4に水位波形設定法を、図-5に基準水位を変更した支川の河川水位波形を示す。
