1. はじめに

1.1 常襲地域での巨大地震と津波発生の 概要

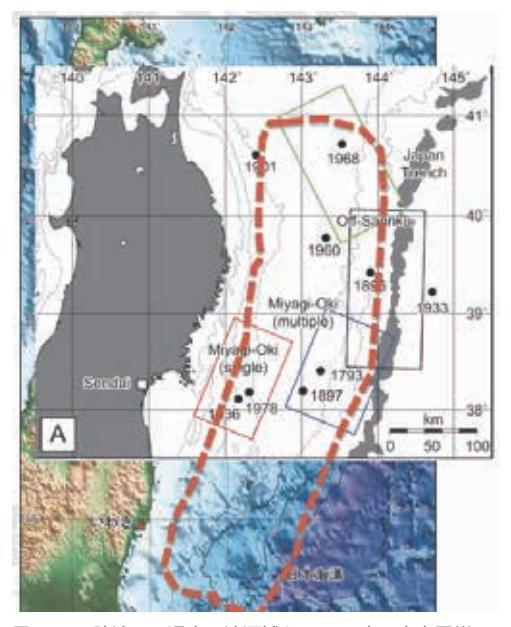
図-1 三陸沖での過去の波源域と2011東日本大震災で の波源域(赤点線)(Hatori,1987)

1933年昭和三陸などが挙げられる(図-1参照)。特に、1896年明治三陸地震に よる津波では、地震による揺れが小さい にも関わらず、最大遡上高さ38mを記録 し、当時で2万2千名の犠牲者を出した。 「TSUNAMI」という日本語が世界語に なった理由の1つでもある。大災害の度 に、沿岸各地で復旧・復興が図られたが、 高地移転しても元の場所に戻るなど、数 十年後さらには数百年後には、津波によ る大災害を受けることを繰り返してきた 歴史がある。従って史料や文献により約 400年間であるが、繰り返し性(サイクル) も地域ごとに評価され、地震調査委員会 による長期評価においても真っ先に成果 が公表された場所でもある。しかし、今 回の東北地方太平洋沖地震は、通常のサ イクルではなく、400年以上(地震本部 では600年、津波堆積物評価によると約 1000年)のスーパーサイクルで発生した ものと解釈される。

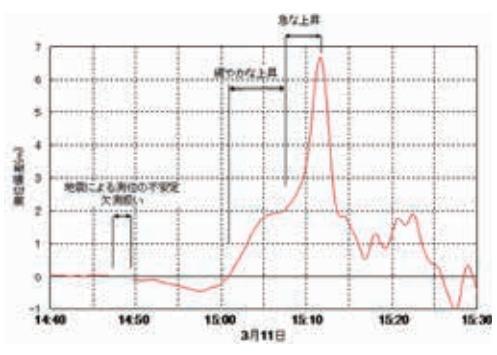
図-2a 海底津波計(TM2)で観測された津波波形(東大 と東北大の観測によるもの)。

各地で津波が観測されてたが、海域で 5m程度(釜石海底津波計やGPS波浪 計)、沿岸で10m以上の規模が記録され ている。図-2aに示されたように釜石沖 での海底津波計の記録は興味深く、30分 程度の押し波の成分(2m程度)の上に、 5分程度の短い成分(3m程度)が重なっ た波形(2つの段階)が見られる。これ は、海溝沿いでの大きな滑り量を起こし ており、津波地震タイプまたは副次的な 断層(分岐断層)が高角度で発生した可 能性がある。なお、第一段階がこの前に 発生したもので比較的広域ですべり量は

同様に、海底津波計(図-2a参照)に 加えて図-2bに示されたGPS波浪計に よる記録でも確認できる。岩手県北部か ら福島県沖に設置された6つのGPS 波浪 計は、2段階の津波の発生を捉えていた。 地震発生から10分後にはゆっくりとした 海面の上昇がみられ、そのさらに約10分 後には急激な水位上昇が生じており、こ こでも2段階の津波が来襲したことが分 かる。第1段階の津波は、1m程度の波 高で周期が1時間程度(長周期成分)で あると推定されるが、第2段階の津波 は、波高にして3m以上、周期が10分 以下(短周期成分)であると読み取れる。 岩手沿岸では、このように、2段階の成 分が明瞭に見られるが、宮城県北部では 変化している。多段階でしかも時間差を 伴った発生により、場所によって位相差 が生まれたものと考えられる。

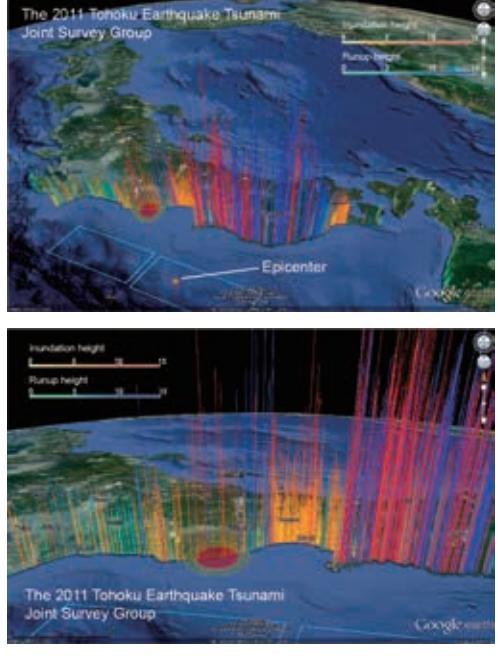
図-3 調査で得られた津波高(暖色;浸水高、寒色;遡上高) 東北地方太平洋沖地震津波合同調査グループ

図-3に3次元的な分布のイメージを、 図-4には痕跡高(浸水高;赤色丸印、 および遡上高;青色三角印)の分布を緯 度方向に投影した結果を示す。三陸沖を 中心に、痕跡高が20mを超える地域が南 北に約290km以上に渡り、宮古市や女 川町付近で30mを超える地域も広範囲に 及んでいる。この地域では浸水高より遡 上高が大きく、内陸に遡上していく過程 で増幅が見られたことを示している。青 森県から茨城県に渡る広域なエリアで は、痕跡高が10mを超えており約425km になる。この距離は、今回の震源域の南 北方向の長さに匹敵する。この地域で は、浸水高と遡上高がほぼ同じ程度で分 布しており、海域からの津波高さが同じ レベルで内陸に浸水していったことを示

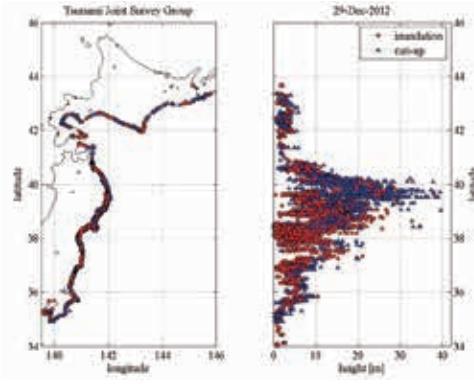
図-4 調査で得られた津波高の緯度方向に投影した結果 (浸水高:赤色丸印、遡上高:青色三角印) 東北地方太平洋沖地震津波合同調査グループ

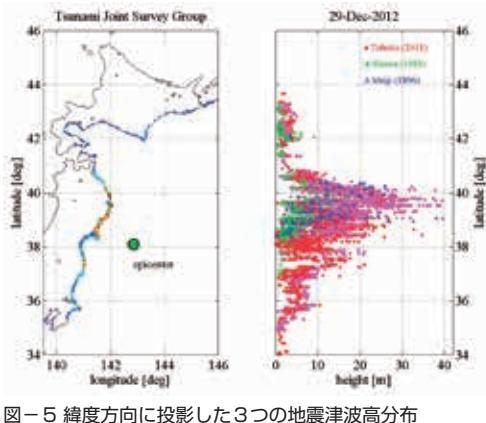
図-5には、明治三陸津波および昭和 三陸津波の津波高さ(遡上と浸水を含む) を重ねて示している。今次津波は過去の 2事例の津波規模(高さおよび範囲)を 大きく上回るものであり、数値的に見て も今回の津波災害の甚大さが理解でき る。地域毎に見ると痕跡高の分布につい て大きく異なる様相が見ることが出来る。
