# 全地連「技術フォーラム2024」新潟 マルチスペクトルカメラを用いた ダム基礎掘削面における岩盤評価の検討事例

川崎地質株式会社 西松建設株式会社

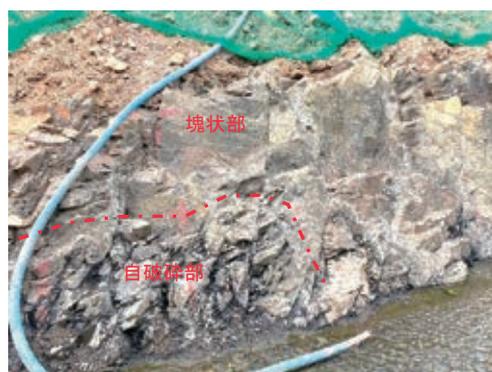
検討対象は、宮城県名取市における治水ダムとして、現在建設が進められている重力式コンクリートダムの川内沢ダムの基礎岩盤である。本ダムサイトでは、主に新第三紀 前期中新世 高館層の安山岩部層が分布する<sup>3)</sup>。本地層の特徴は、その大部分が堅硬な塊状岩盤をなす一方、一部で潜在割れ目の発達した自破砕状部の存在等が挙げられる(図-1)。

図-1 安山岩の塊状部と自破砕部

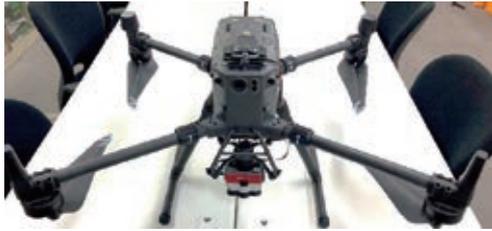
上記した3条件を満たすため、本検討では、農業分野で植物の生育状況などを把握するために活用されているUAV(DJI社制)と、そのUAVに搭載可能な5バンドの画像(RGBおよび、Red-Edge、NIR)を同時撮影できるマルチスペクトルカメラ(MicaSense社制)を、使用機器として選定した(図-2)。解析ソフトも、汎用性の高い画像解析ソフトであるPIX4Dmapper(PIX4D社製)を使用した。

図-2 使用したUAVとマルチスペクトルカメラ

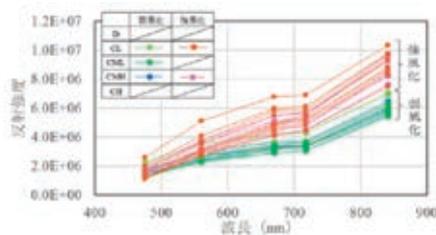
その結果、本ダムサイトに分布する岩盤のスペクトルパターンは、CL級とCM級以上の岩盤で傾向が異なることを確認した(図-3)<sup>2)</sup>。

図-3 各岩級のスペクトルパターン<sup>2)</sup>

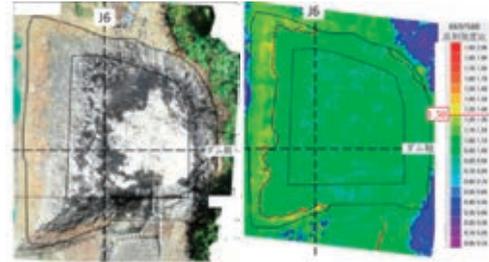
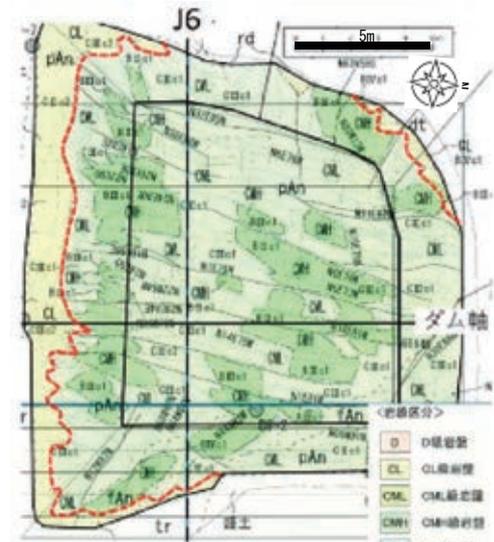
本ダムサイトでも、反射強度比の分布と、地質の専門技術者が岩級区分した結果を比較検証した結果、Red (650nm) /Green (550nm) の反射強度比が最も整合することが確認できた。また、Red (650nm) /Green (550nm) の反射強度比が1.3を境界として、CL級とCM級以上の岩級に区分できることも確認した<sup>2)</sup>(図-4)。

図-4 トレンチにおける比較検討結果(左上:RGBオルソ画像、右上:Red/Greenの反射強度比スペクトルカラーマップ、下中央:地質技術者による岩級区分図)<sup>2)</sup>

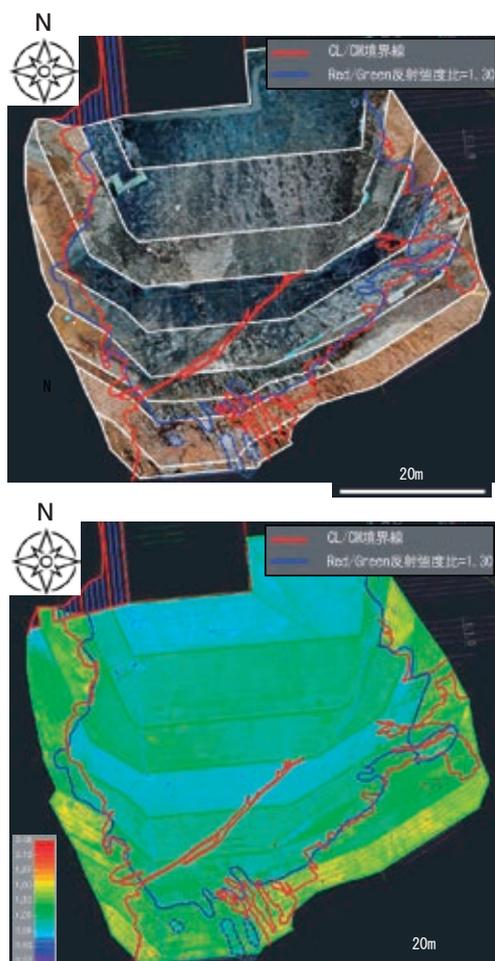
前述した指標を基に、本ダムサイト右岸部における基礎掘削法面の岩級評価への適用を試みた。その結果を図-5および以下に示す。

- ① 日々、気象条件が異なる屋外現場において、Red/Greenの反射強度比を用いることで、褐色酸化に起因した岩級低下部(CL級岩盤以下)と、CM級以上の岩盤を概ね区分することができた。
- ② ①の結果は、岩級区分における三要素区分(硬さ、割れ目の分布、割れ目の状態)のうち、割れ目の状態を区分する指標にも適用できる<sup>2)</sup>。
- ③ 法面下部では、前日までの降雨(降雪)の影響を受け、Red/Greenの反射強度比が著しく低下する箇所も認められた(図-5)。

図-5 本ダムサイト右岸部における検討結果（上：RGBオルソ画像、下：Red/Greenの反射強度比スペクトルカラーマップ）

今後の課題としては、前述した検討結果③に対する補正方法の検討と、褐色酸化色を呈する高岩級部および、安山岩部（自破碎状部）における評価手法の検討が挙げられる。自破碎状部については、粘土鉱物を多く含む岩盤が他の岩盤よりも、湿潤状態を相対的に長期間維持することを踏まえ、マルチスペクトル空撮の定期実施による反射強度の差分解析等を実施する計画である。それを基に、褐色酸化色を呈さない低岩級部の抽出を試みる。
